Praktijkonderzoek thermostatische douchemengkranen

Voorstudie ST - 32

TVVL en Uneto-VNI

KWR 2013.097 | November 2013
TVVL/UNETO-VNI en ISSO Voorstudie ST32
Praktijkonderzoek thermostatische
douchemengkranen

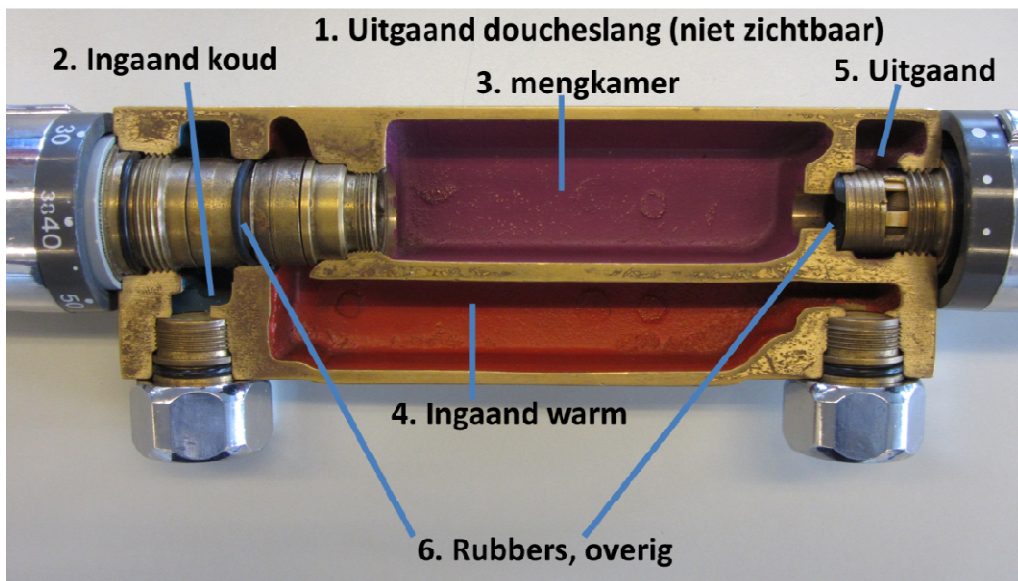
Figuur 1. Een opengewerkte kraan (type A) met daarin de onderzochte compartimenten en onderdelen.

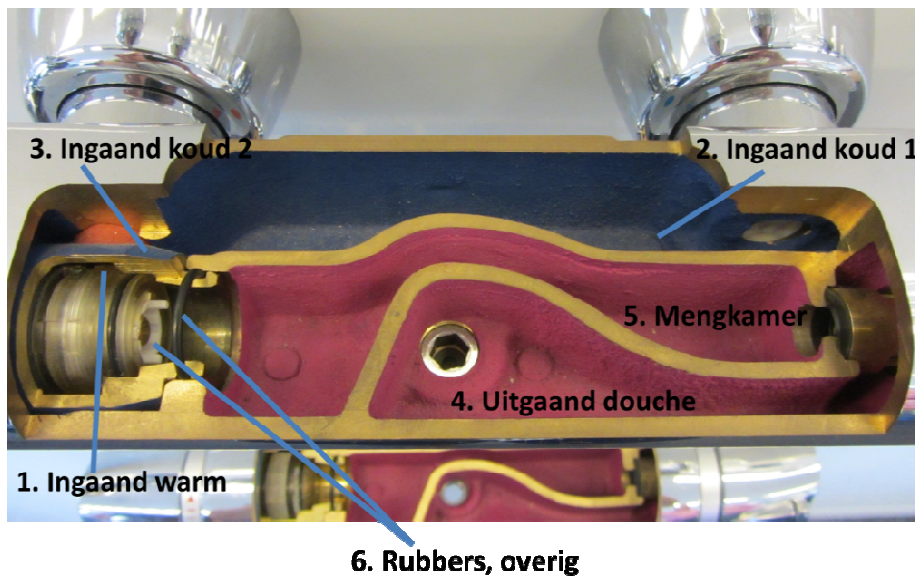
Figuur 2. Een opengewerkte kraan (type B) met daarin de onderzochte compartimenten en onderdelen.

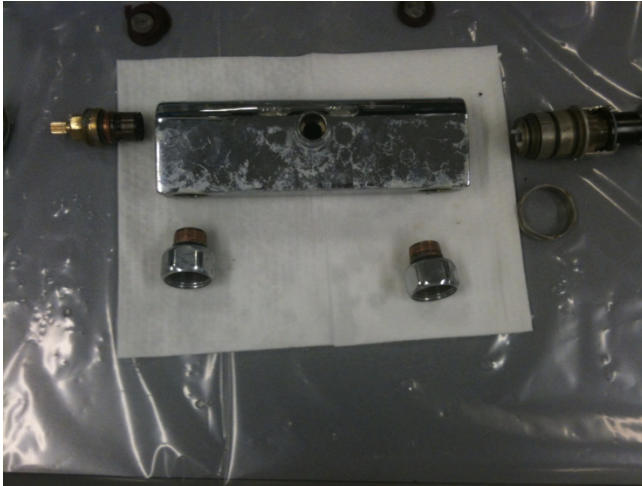
Figuur 3. Een kraan na demontage van de losse delen en voordat swabmonsters worden genomen.

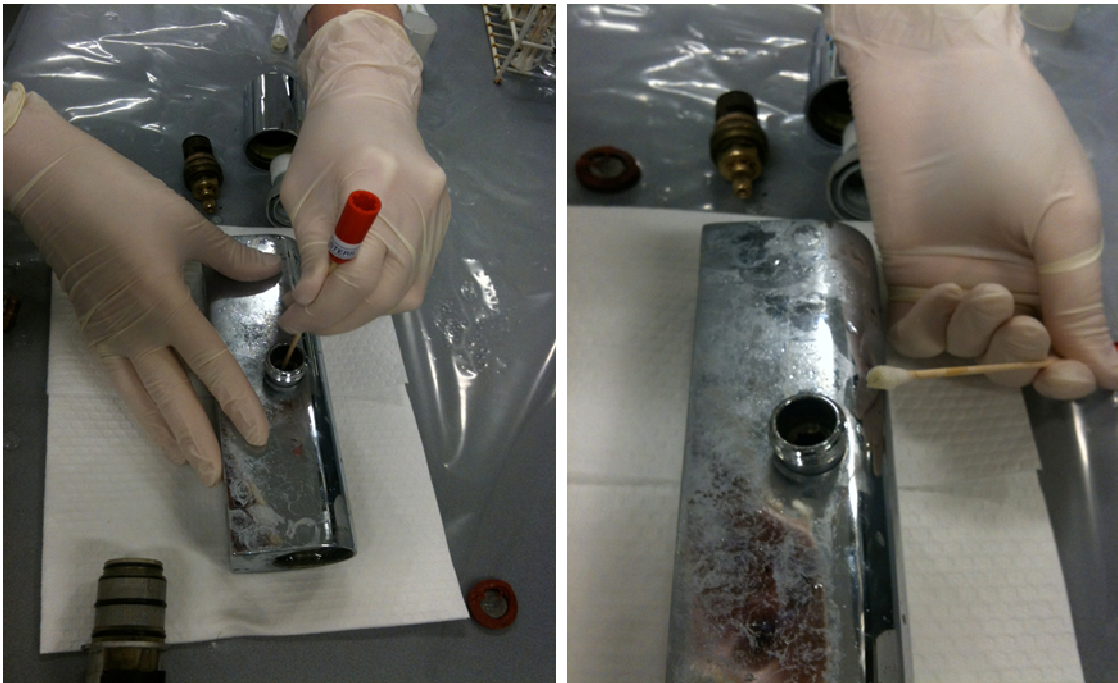
Figuur 4 en 5. Autopsie van de inwendige compartimenten van de kraan met behulp van swabs.

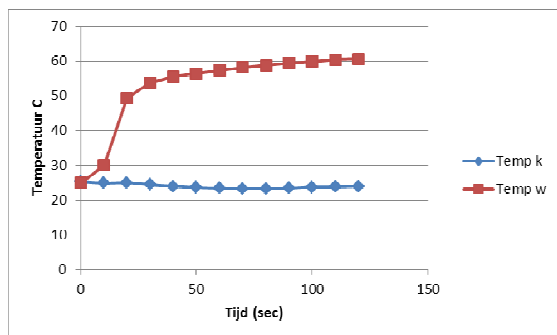
Temperatuurprofiel van het voedende koude en warme water van kraan 1.

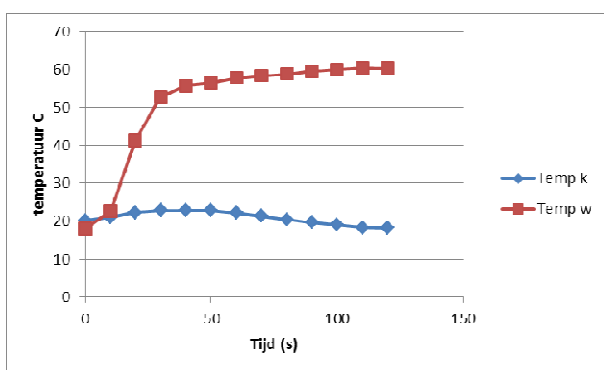
Temperatuurprofiel van het voedende koude en warme water van kraan 2.

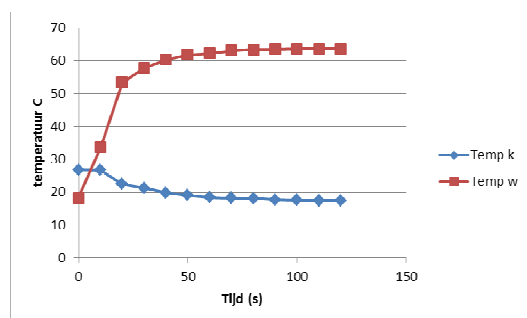
Fig. 3. Temperatuurprofiel van het voedende koude en warme water van kraan 3.

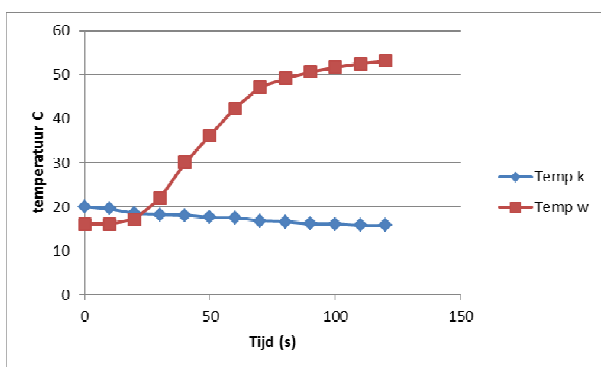
Tevens is een temperatuurprofiel bepaald van het voedende koude en warme water. Het warme water bereikte een maximum temperatuur van 53,2 °C.

Temperatuurprofiel van het voedende koude en warme water van kraan 4.

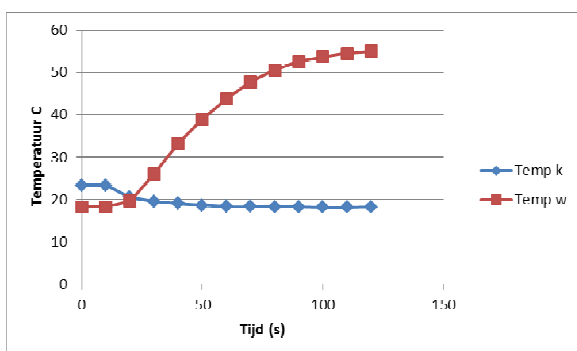
Tevens is een temperatuurprofiel bepaald van het voedende koude en warme water
Het warme water bereikte een maximum temperatuur van 55,0 °C.

Temperatuurprofiel van het voedende koude en warme water van kraan 5.

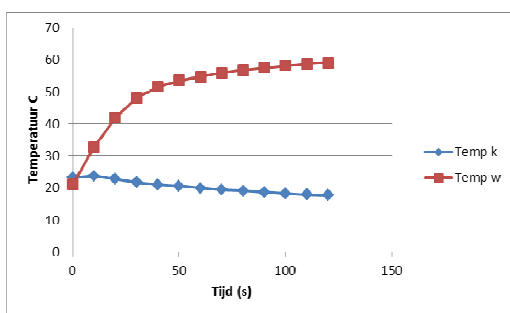
Tevens is een temperatuurprofiel bepaald van het voedende koude en warme water
Het warme water bereikte een maximum temperatuur van 59,2 °C.

Temperatuurprofiel van het voedende koude en warme water van kraan 6.

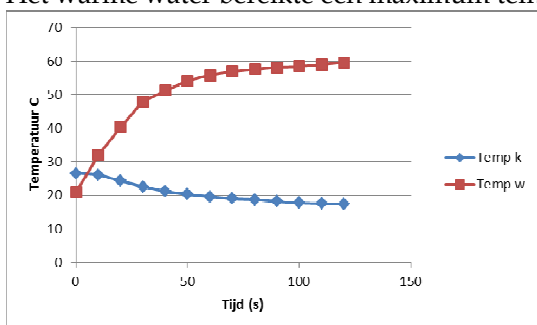
Tevens is een temperatuurprofiel bepaald van het voedende koude en warme water
Het warme water bereikte een maximum temperatuur van 59,6 °C.

Temperatuurprofiel van het voedende koude en warme water van kraan 7.

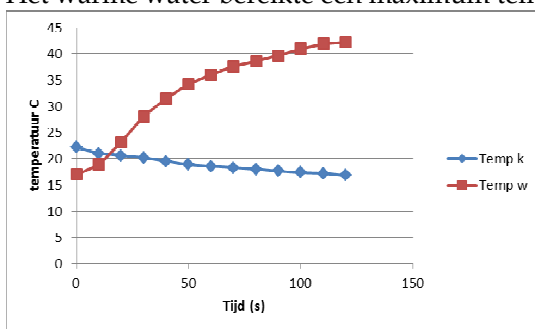
Tevens is een temperatuurprofiel bepaald van het voedende koude en warme water
Het warme water bereikte een maximum temperatuur van **42,2 °C**.

Temperatuurprofiel van het voedende koude en warme water van kraan 8.

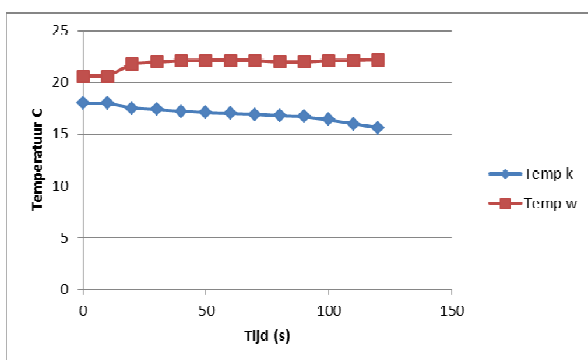
Tevens is een temperatuurprofiel bepaald van het voedende koude en warme water. Bij deze locatie bleek de boiler al een aantal maanden uit te staan omdat de ruimten niet in gebruik waren.

Het 'warme' water bereikte een maximum temperatuur van **22,2 °C**.

Temperatuurprofiel van het voedende koude en warme water van kraan 9.

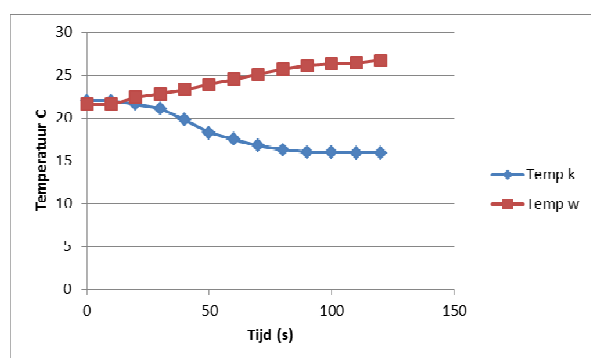
Tevens is een temperatuurprofiel bepaald van het voedende koude en warme water. Bij deze locatie bleek de boiler al een aantal maanden uit te staan omdat de ruimten niet in gebruik waren.

Het 'warme' water bereikte een maximum temperatuur van 26,7 °C.

Temperatuurprofiel van het voedende koude en warme water van kraan 10.
