# Legionella in thermostatische douchemengkranen

Dr. L. (Luc) Hornstra en dr. P. (Paul) van der Wielen, KWR; dr.ir. J. (Joost) van Hoof Eur. Ing. en ing. O.W.W. (Oscar) Nuijten, ISSO; en ing. E. (Eric) van der Blom, Uneto-VNI, namens TVVL Expertgroep ST

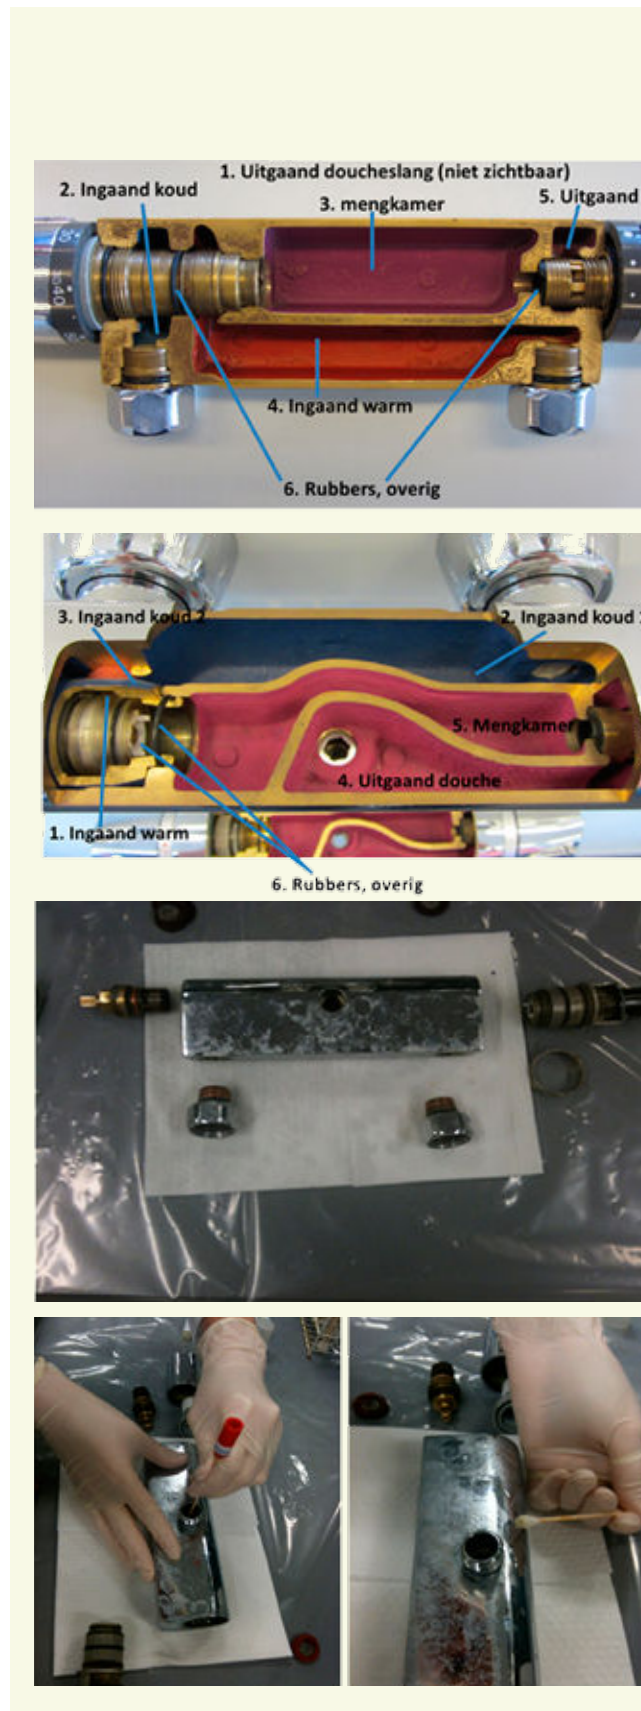
-Figuur 1- Een opengewerkte kraan (type A) met daarin de onderzochte compartimenten en onderdelen

-Figuur 2- Een opengewerkte kraan (type B) met daarin de onderzochte compartimenten en onderdelen

-Figuur 3- Een kraan na demontage van de losse delen en voordat swabmonsters worden genomen

-Figuur 4- Autopsie van de inwendige compartimenten van de kraan met behulp van wattenstaafjes (swabs)

In kraan 2 werd legionella aangetroffen in de kamer waar het koude water de kraan binnenkomt, en op de rubbers. In kraan 6 waren alle compartimenten in de kraan besmet met legionella. In beide kranen werden de hoogste aantallen legionella waargenomen op de rubber onderdelen van de kraan. Het is bekend dat rubber groeibevorderende stoffen kan afgeven [2], die kunnen leiden tot relatief hoge biofilmconcentraties in vergelijking tot andere materialen die in contact komen met drinkwater [3]. Bij dergelijke biofilmconcentraties is legionella in staat zich te vermeerderen, waardoor het rubber in een kraan een goed startpunt kan vormen voor het vestigen en vermeerderen van legionella. Bij alle legionellapositieve monsters bleek in dit onderzoek de legionella niet te behoren tot de gevaarlijke soort *L. pneumophila*.
