Branddoorslag bij woningen nader bekeken

*Naar aanleiding van de woningbranden in Hoofddorp en Zaan-
dam is door de VROM-inspectie gesignaleerd dat de brandwe-
rendheid van woningscheidende wanden bij de aansluiting op de
dakconstructie risico's onvolkomenheden bevatten.*

- door ir. E.W. Janse, ing. F.P.H. Jakobs***

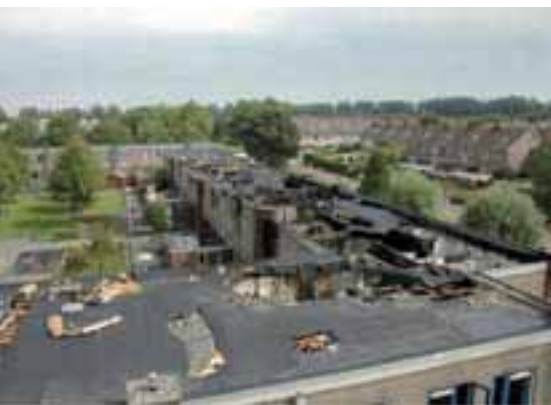
- FIGUUR 1 -

Onvoldoende brandwerende woningscheiding leidt tot uitbranden meerdere woningen (bron foto: VROM-inspectiesignaal').

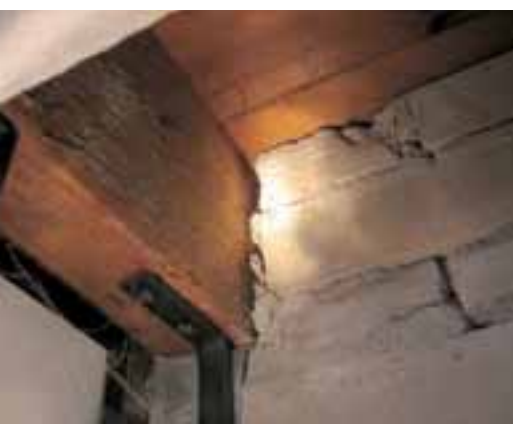
- FIGUUR 4 -

Onvoldoende brandwerendheid ter plaatse van aansluiting dakgording op bouwmuur.
