Vacuüm gesoldeerde tapwaterwisselaars

- door ing. P. Kok*

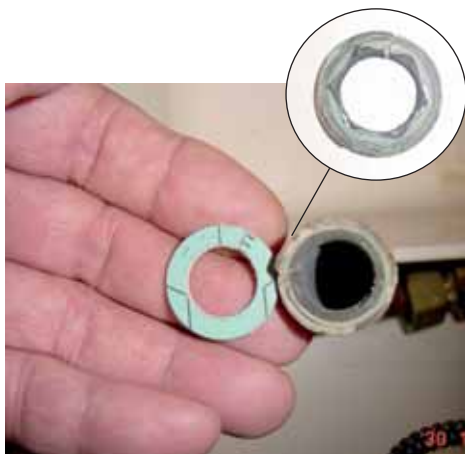
- Foto 1 -

1. de O-ringen waren gemaakt van geperst papier. Op zich was hier niets verkeerd aan, want de specificaties van de fabrikant toonden aan dat het pakkingmateriaal uitstekend bestand is tegen de heersende omstandigheden, zowel het medium (water) als wel de optredende temperaturen (tot 95 °C);
2. bij de gedemonteerde lekkende O-ringen had materiaalafname plaatsgevonden;
3. de gebruikte O-ringen waren keihard geworden. Het materiaal was zelfs bijna bros geworden.

Het was duidelijk dat het pakkingmateriaal was aangetast. Ter aanvulling werd ons medegedeeld dat bij de lekkages flinke afzettingen van zoutkristallen waren ontstaan.

Vergelijking nieuwe- en aangetaste pakkingring.

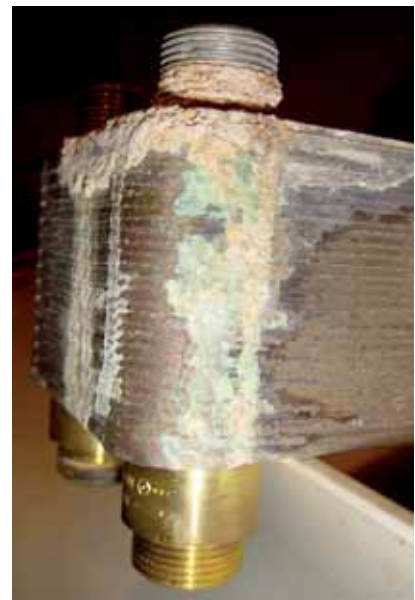
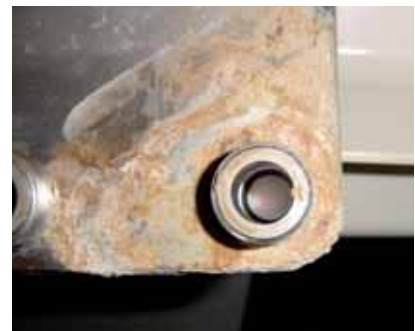
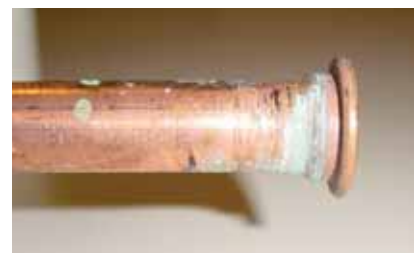
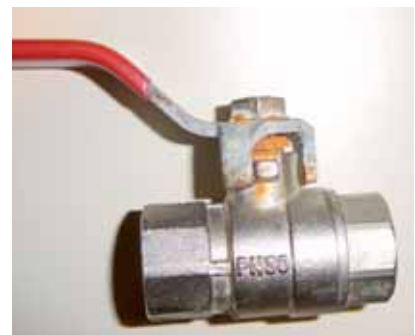
- Foto 2A t/M 2D -

Gevolgen lekkages.

verbazing dat deze afzetting voor een groot deel uit gekristalliseerd zwavelzuur bestond. Het stadsverwarmingswater werd ook getest op microbiologische activiteit.

Uit de analysesresultaten kwam naar voren dat er een sulfaatreducerende bacterie actief was in de O-ringen. Een sulfaatreducerende bacterie zet sulfaat om naar sulfide en maakt daarbij zwavelzuur aan als bijproduct. Het is een anaerobe bacterie, dat wil zeggen dat deze bacterie alleen kan leven in

De bacterie had zich genesteld in de pakkingringen en door het ter plaatse geproduceerde zwavelzuur loste het pakkingmateriaal langzaam op. Het gevolg hiervan was dat deze niet meer goed afdichtten en er overal in de units kleine lekkages ontstonden. Het aangezuurde water lekte over de warmtewisselaar en het leidingwerk met flinke uitwendige corrosieschade tot gevolg.

waarschijnlijk ook nooit helemaal in het pakkingmateriaal dringen omdat dit volledig is samengeperst en hierdoor geen vocht opneemt. Daarmee bleef er nog maar één echte oplossing over: in het woningblok waar de lekkages zich voordeden alle geperste papieren O-ringen vervangen door EPDM of viton exemplaren. Zo is dit ook uitgevoerd en sindsdien zijn er al drie jaar lang geen lekkages meer geweest.
