In monumenten met een museale functie

Het 'verantwoorde' binnenklimaat

- door dr.ir. H. Schellen, dr. B. Ankersmit**,
ir. E. Neuhaus*** en ir. M. Martens**

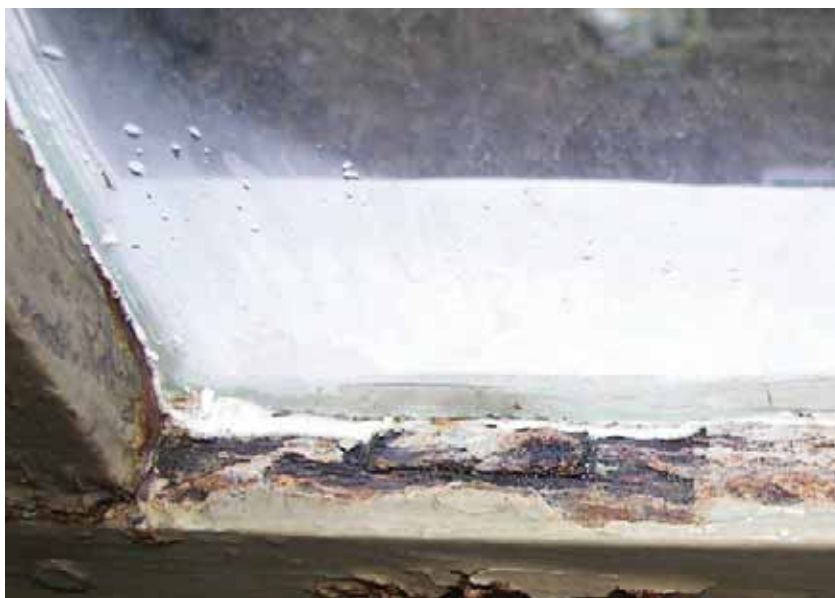
- FIGUUR 2 -

De condensatie aan de beglazing leidde tot aantasting van de kozijnen.

Door de bevochtiging in combinatie met lage oppervlaktemperatures van in het bijzonder het enkele glas treedt in de winter vaak condensatie op. De gevolgen van deze oppervlakrecondensatie voor de houten kozijnen zijn duidelijk zichtbaar (zie figuur 2). Het condenswater tast de kozijnen sterk aan. Vaak is condensatie op ramen een indicatie voor problemen elders in de gebouwschil. In dit gebouw moesten enkele balkkoppen worden vervangen door epoxy vormstukken als gevolg van rot.

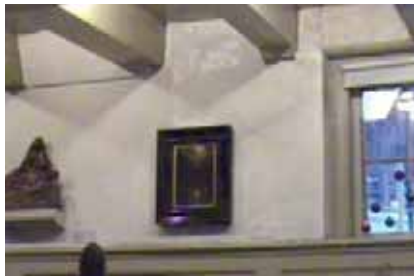
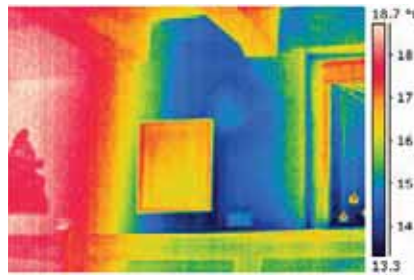
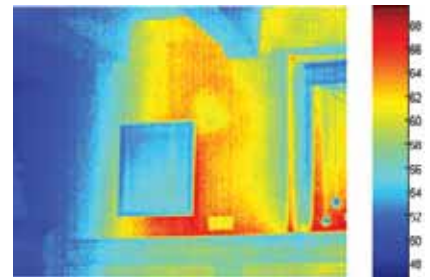
- FIGUUR 3 -

Een schilderij geplaatst tegen een koude buitenwand. De middelste afbeelding toont een infraroodthermogram. De rechter afbeelding toont het berekende hygrogram van de situatie waarop de RV's van de oppervlakken afleesbaar zijn.

Op koude buitenwanden kan de RV ook behoorlijk oplopen. Infraroodmetingen tonen muurcondities rond een schilderij van ongeveer 70 % RV (figuur 3). Achter het schilderij mag dan een nog hogere RV worden verwacht. Het risico op mechanische schade aan het schilderij is dan ook onacceptabel hoog.

Het risico op mechanische schade aan objecten vraagt een aanpak op object-niveau. Schilderijen zouden beter niet aan koude buitenmuren moeten worden tentoongesteld, of er kan met behulp van afstandhouders een kleine luchtsouw tussen wand en object worden gerealiseerd. Een alternatief is de achterkant van gevoelige schilderijen met zogenaamde achterkantbescherming uit te rusten. Natuurlijk moeten objecten nooit in de directe nabijheid van een vocht- en warmtebron worden geplaatst.

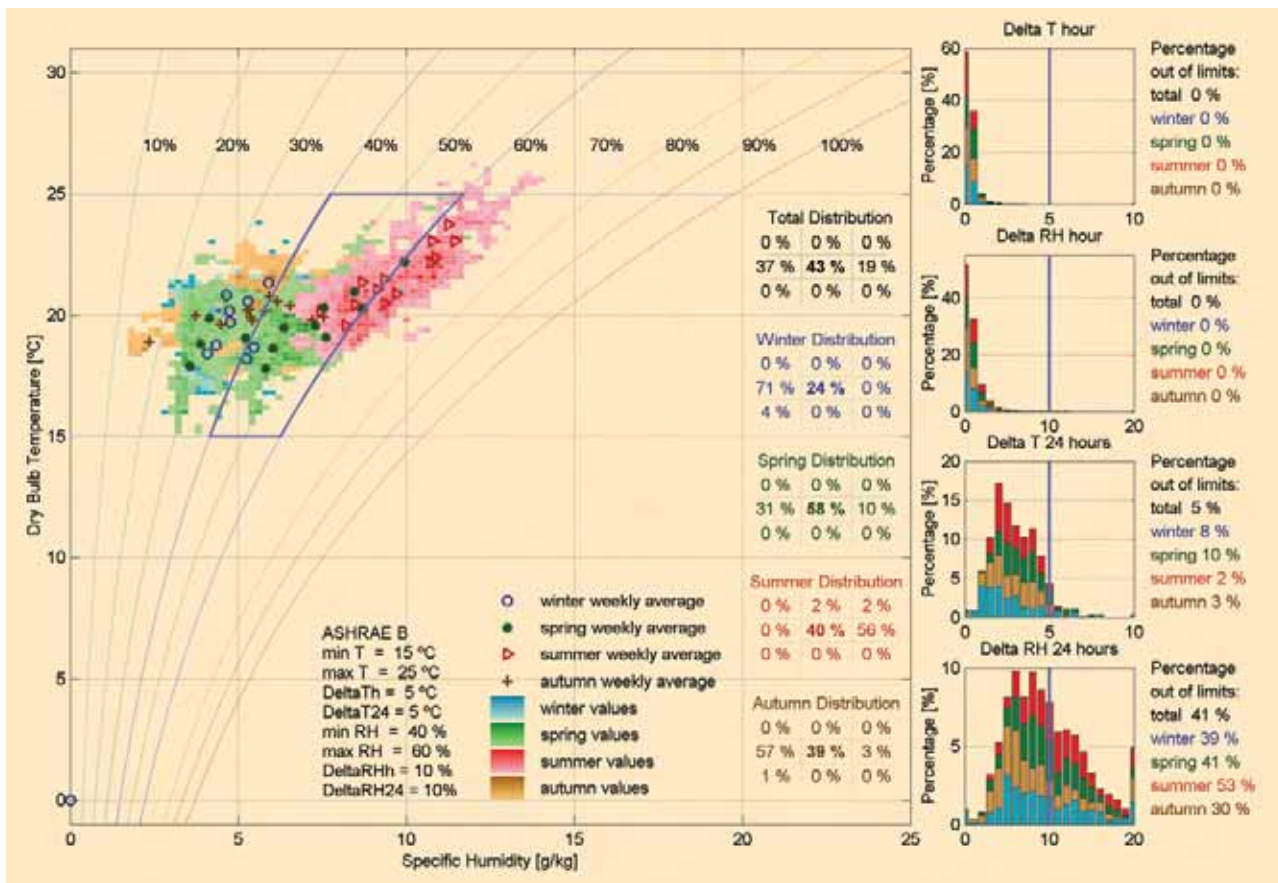
- FIGUUR 5 -

Meetresultaten van temperatuur en RV in de eetkamer van het Jachthuis over de periode van februari 2002 tot januari 2003 weergegeven in een Klimaat Evaluatie Kaart.

De metingen tonen aan dat het gedurende het stookseizoen relatief droog is, veelvuldig komen relatieve vochtigheden van onder de 30 % voor. Buiten het stookseizoen treden er vaak hoge relatieve vochtigheden op, tegen de 70 %. Tevens zijn de dagschommelingen in RV hoog. Dit geldt voor vrijwel alle vertrekken waarin is gemeten (zie figuur 5).

Een alternatieve methode van verwarmen, waarbij er voor collectiebehoud gunstigere binnenluchtcondities optreden, is het zogenaamde hygrostatisch geregeld stoken [14]. Hierbij wordt de cv-ketel aangestuurd door een vrij programmeerbare regelaar. De inputsignalen van de cv-regelaar zijn ruimtetemperatuur en relatieve vochtigheid van de ruimtelucht. Het principe van hygrostatisch geregeld stoken komt er op neer dat er wordt gestookt indien de RV in de ruimte te hoog is. De verhoging in ruimtetemperatuur zal een daling van de RV tot gevolg hebben. Indien de RV in de ruimte te laag is, zal de regelaar de verwarmingsinstallatie niet inschakelen. Hierdoor wordt de ruimte niet verwarmd, waardoor de RV ook niet meer zal dalen door het stookgedrag.
