Leegstandbeheer kan niet zonder leegstandtechniek!

Michael van Gool, projectleider PRO – Hygiëne Sanitaire Installaties, Ingenieursbureau Wolter & Dros B.V.; R. (Ruud) Boessen, Inspecteur B&O – Werktuigbouwkundige Installaties, Ingenieursbureau Wolter & Dros B.V.

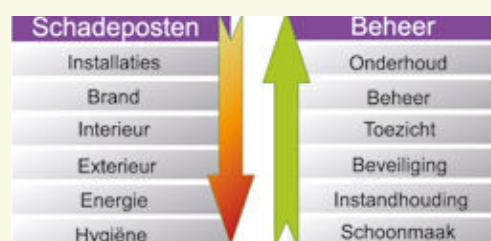
-Figuur 1- Schadepostenbeheer

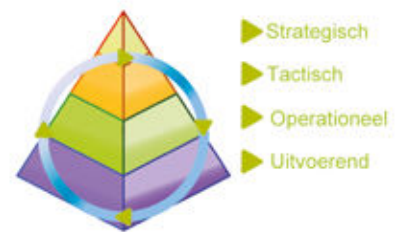
-Figuur 2- Strategisch onderhoud door samenwerking

Op basis van de punten die naar voren komen uit de leegstandcheck, wordt samen met de opdrachtgever gekozen voor een optimale onderhoudsstrategie die past bij het gebouw en de middelen die ter beschikking staan. Het gebouw wordt gebruiksklaar gemaakt voor het inhuizen van de tijdelijke gebruikers en komt onder beheer te staan. Dit betekent dat er gerichte controlerondes zullen plaatsvinden, waarbij het pand en de installaties worden gemonitord aan de hand van het inspectie-

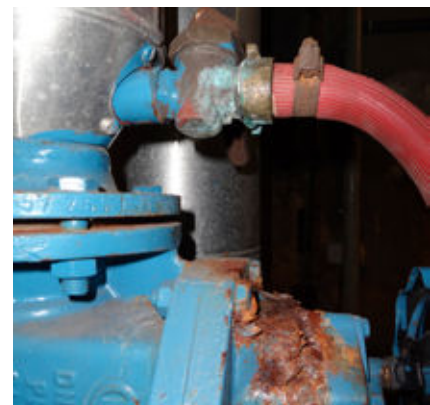
Slijtage distributienet

Twee hr-ketels die op zolder staan verzorgen de warmteopwekking in het klooster. Daarnaast staat er nog een vr-ketel opgesteld, die in het verleden diende voor extra warmte-toevoer naar de natuur- en scheikundelokalen. Vanaf de warmte-opwekking wordt het distributienet doorgezet naar een centrale verdeler in de kern van het gebouw, waarvandaan de overige bouwdelen kunnen worden gevoed. De verwarmingselementen bestaan merendeels uit radiatoren met een aan/uitschakeling. Het leidingnet is nagenoeg niet geïsoleerd. Stookkosten kunnen gereduceerd worden door aanpassing van de stooklijnopwekking. Door de hr-ketels op 65-45 i.p.v. op 80-60 graden te laten draaien wordt, i.c.m. vooraf vastgestelde maximum ruimtetemperaturen, het rendement verbeterd. De lokalen die als tijdelijke woonruimte gaan dienen, krijgen een omvang die geschikt is om verwarmd te worden met de aangepaste stooklijn. De radiatoren in alle ruimten krijgen bovendien thermostatische kranen die een minimale ruimtetemperatuur aanhouden. Dit zal vocht schade en bevroeringsgevaar voorkomen. Extra besparing is mogelijk door het leidingwerk te isoleren en de ruimtetemperaturen te monitoren door middel van telemetrie. Verder wordt de lokale vr-ketel afgekoppeld en het distributienet, inclusief elementen, gekoppeld aan het centrale systeem.
