# Thermisch desinfecterende sifons

H. (Henk) Lodder, Deerns Nederland BV

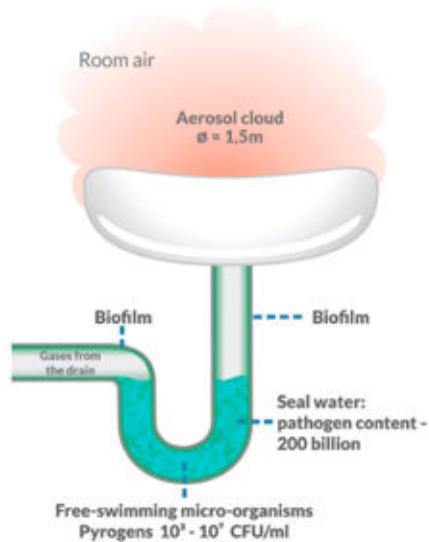
-Figuur 2- Probleemzones conventionele stank afsluiters met waterslot

een verlies van 15 mm (bij een gelijkbenige U-buis stankafsluiter), 20 mm verlies door verdamping (circa drie weken), en een rest-waterslotheogte van 15 mm (bestand tegen luchtdoorslag bij drukschommelingen van 300 Pa). In het bijzonder bij de aanschaf van vloerputten en vloergoten moet men hierop letten, omdat er ook vloerputten en vloergoten op de markt zijn met een waterslotheogte van 30 mm en zelfs minder, die geen gelijkwaardige bescherming bieden, zoals NEN 3215 beoogt. De infectie van meerdere mensen door de SARS-uitbraak in Hong Kong in 2003 ontstond mede door het niet goed functioneren van dergelijke vloerputten in woontorens [1]. Het waterslot in de stankafsluiter was als verblijfplaats van bacteriën wel bekend. Men ging er echter van uit dat het vrijkomen van bacteriën via een aerosol slechts bij het direct botsen van de waterstraal uit de waterkraan op het oppervlak van de vloeistof in de stankafsluiter plaatsvindt. Vandaar dat als algemeen ziekenhuis (hygiëne-)voorschrift geldt: het vermijden van het rechtstreeks botsen van de waterstraal uit de waterkraan op de afvoeropening. Onderzoeken hebben aangetoond dat bij ieder gebruik van de stankafsluiter bacteriën worden vrijgegeven, onafhankelijk van het feit of de waterstraal uit de waterkraan rechtstreeks op de afvoer botst of dat het water over de bodem van het lozingsstelsel langzaam in de stankafsluiter onder de afvoeropening stroomt. De oorzaak daarvan is het hoge aantal bacteriën in het waterslot van de stankafsluiter, als gevolg van de aanwezige wel bekende slijmerige aanslag, de zogenaamde biofilm.

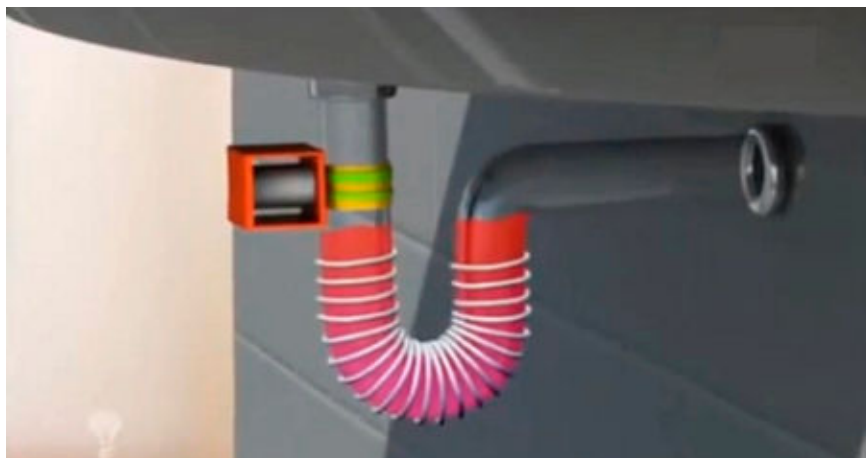
-Figuur 3- Thermische desinfectie met trillingsreiniger

De maximumtemperatuur van het water in de stankafsluiter bedraagt 95°C. De trillingsreiniger schakelt bij het bereiken van de ingestelde ontsmettingstemperatuur in en elimineert alle vastklevende partikels van de binnenwand van de stankafsluiter. Daardoor wordt het ontstaan van een biofilm in de sifon verhinderd. Bovendien zorgt dit voor minder verstoppingen van de stankafsluiter. Indien het niveau van het waterslot onder het minimumpeil blijft, schakelt de niveaudetector het systeem zolang uit, totdat het niveau weer overschreden wordt. Tijdens de actieve verwarmingsfase brandt een

groene signaallamp 'ontsmetting'. Wanneer de maximale ontsmettingstemperatuur bereikt is, dooft deze signaallamp en flitst de signaallamp 'reiniging' 5 minuten lang aan. Binnen dit tijdsbestek is een licht bromgeluid van de trillingsreiniger waar te nemen. Vervolgens dooft de signaallamp 'reiniging'.

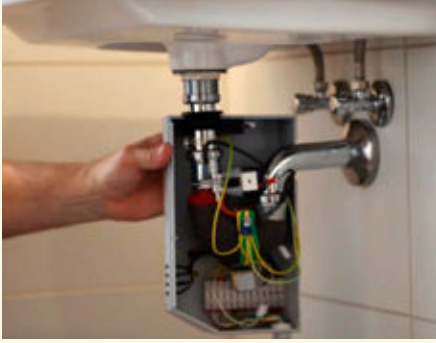
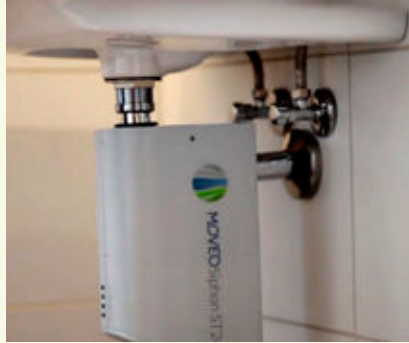
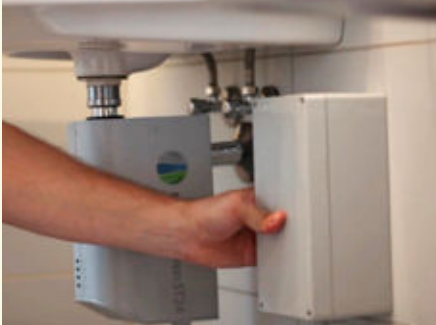
Figuur 5.  
Thermisch desinfecterende sifon

Een preventieve technische oplossing is de toepassing van een thermisch desinfecterend sifon [6]. Een dergelijk apparaat voorkomt biofilmvorming door middel van permanente fysieke thermische desinfectie en elektromechanisch reinigen van de sifon in combinatie met een antibacteriële coating van de sifon zelf. Ofschoon het thermische element zich alleen rondom het waterslot zelf bevindt, heeft de praktijk inmiddels uitgewezen dat de toepassing van een thermisch desinfecterende sifon ook een positieve werking heeft op eventuele biofilmvorming ter plaatse van de afvoerplug en het koppelstuk in de afvoerschacht. Door de sifon continu te desinfecteren en na te trillen worden de ESBL's die in de wastafels terecht komen, gedood en kunnen ze zich vanuit de wastafel niet verder verspreiden. Na plaatsing van een dergelijke sifon zijn er tijdens het onderzoek [4] geen besmettingen meer aangetoond bij patiënten op de IC.
