# Voorstudie ST-37

## Plafondtemperatuur en temperatuurgradiënten in badkamers

UNETO-VNI

21 februari 2017

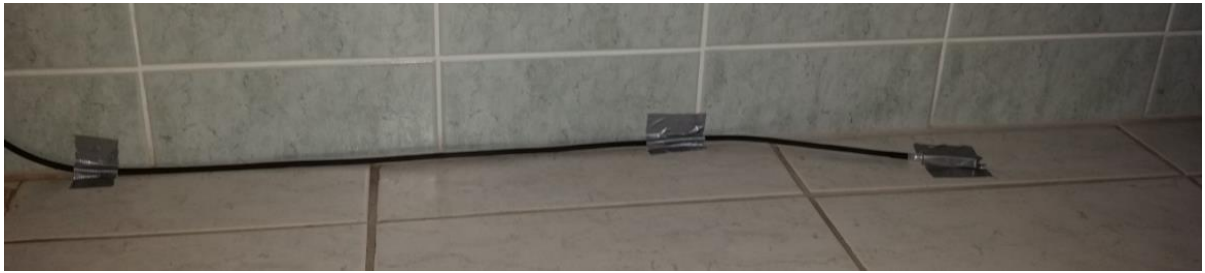
*Foto 1.1 Meting van de vloertemperatuur*

De plaatsing van de sensoren is gegeven in foto 1.1 t/m 1.4.

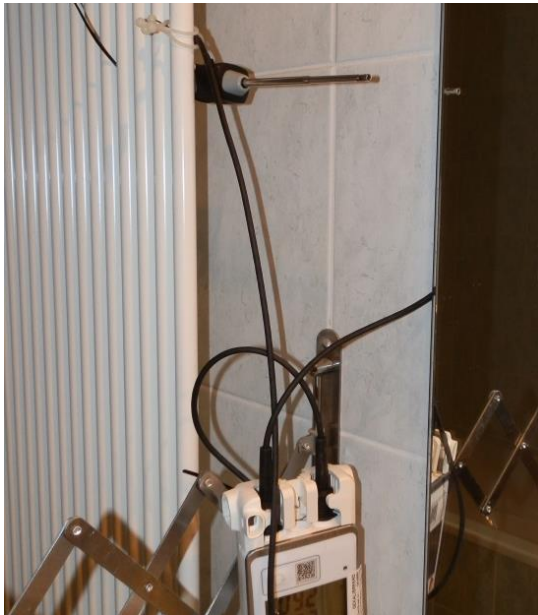
*Foto 1.2 Meting van de ruimtetemperatuur*

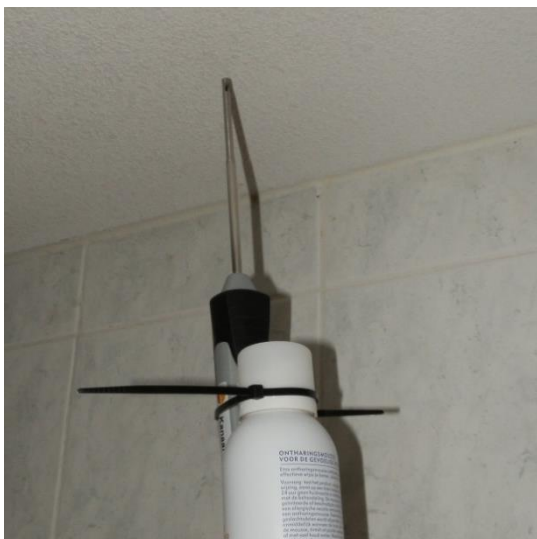
*Foto 1.3 Meting van de temperatuur net onder het plafond (links) en de plafondtemperatuur (sensor tegen plafond geklemd met een kunststofstrip) (rechts)*

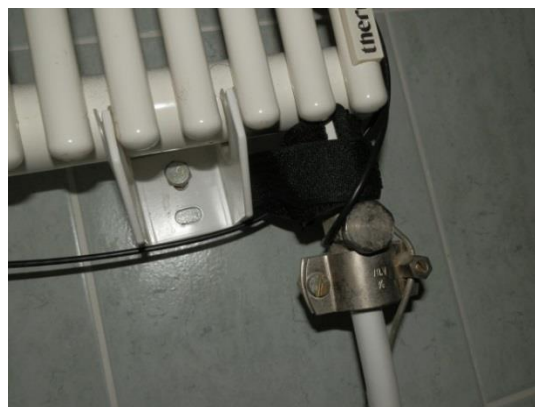
Foto 1.4 Bepaling in- en uitgaande watertemperatuur

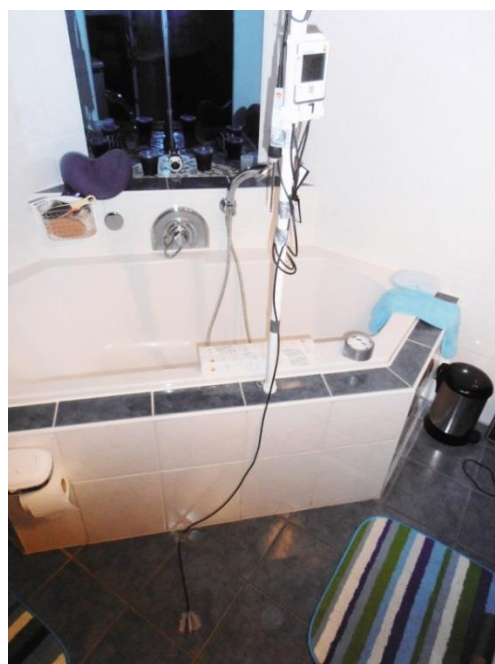
Foto 1.6 Plaatsing sensor vloertemperatuur

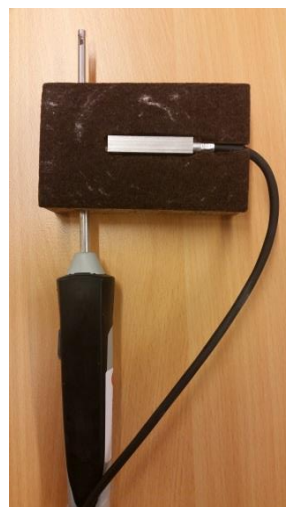
Foto 1.8 Houder met sensor

en temperatuur 1 cm onder het plafond

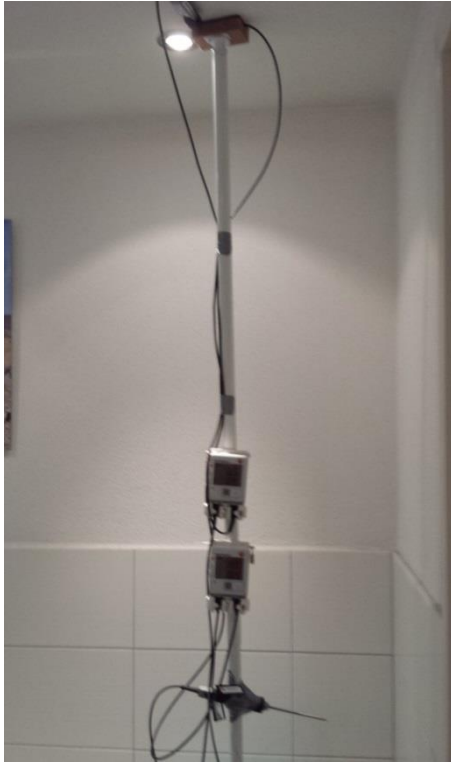
Foto 1.9 Plaatsing van de meetboom

Foto 1.9 toont de plaatsing van de meetboom. Aangezien de sensoren voor de plafondtemperatuur en de temperatuur 1 cm onder het plafond dicht bij een lichtpunt liggen is hier voor de duur van de metingen de lamp verwijderd (zie foto 1.10).

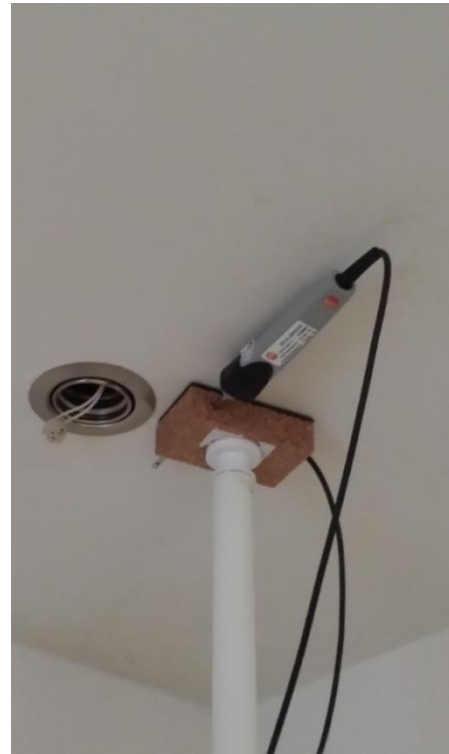
Foto 1.10 Verlichting tijdelijk verwijderd.

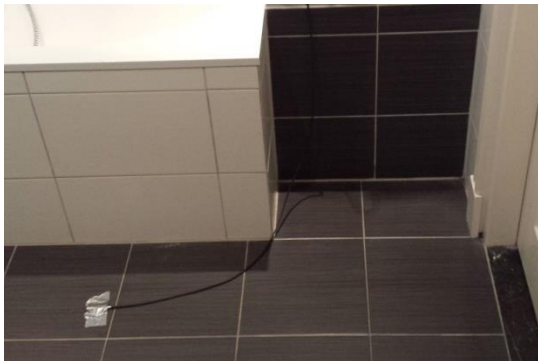
Foto 1.11 Plaatsing van de vloersensor.

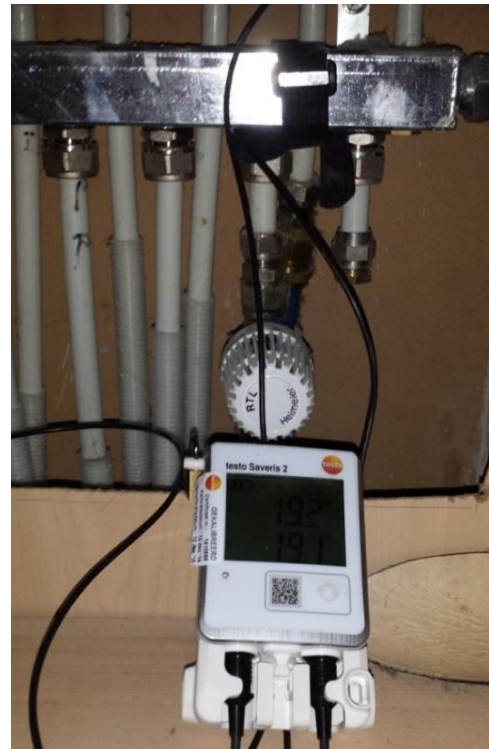
Foto 1.13 Plaatsing van de op de verdeler.

Foto 1.13 geeft de sensoren op de verdeler. Doordat de groepen niet gemerkt waren moest gebruik gemaakt worden van de temperatuur van de verdeler. Voor de aanvoertemperatuur heeft dit geen invloed. De retourtemperatuur kan daarom alleen als indicatie gelden.

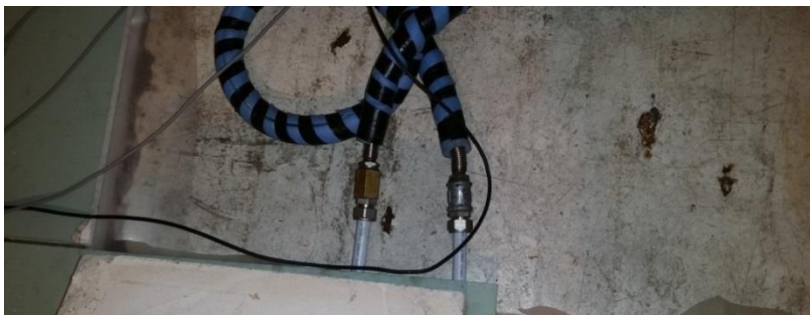
Foto 2.2 Aansluiting van vloerverwarming op aanvoer en retour van meetkamer

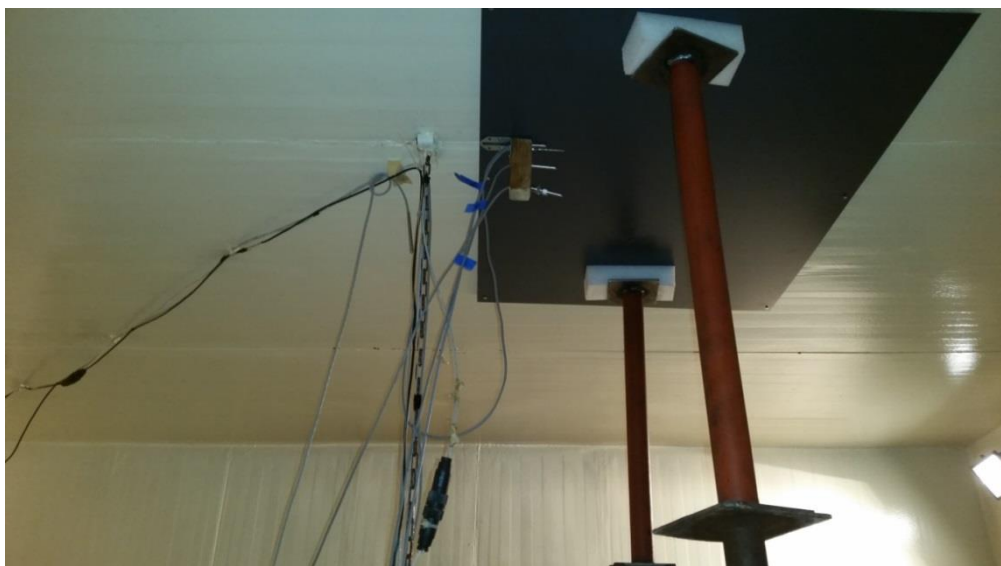
Foto 2.3 Houten plaat bij het plafond met de temperatuursensoren

Foto 2.3 toont de temperatuursensoren bij het plafond. Tabel 2.1 geeft de resultaten van de metingen met vloerverwarming.

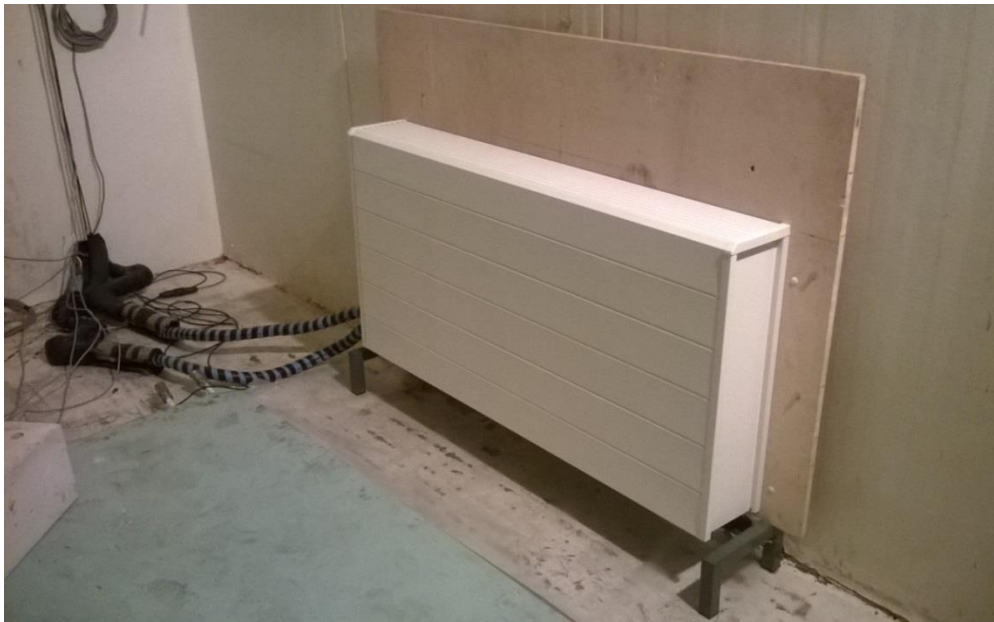
Foto 2.4 Low-H<sub>2</sub>O radiator in de proefkamer

Voor deze metingen is een radiator met convectielamellen voor één van de wanden geplaatst. Deze wand wordt niet actief gekoeld. Omdat de wand gekoeld kan worden bestaat de wand uit een metalen paneel dat doorstroomd kan worden met koelvloeistof. Om een onrealistisch grote warmteafgifte naar deze wand te voorkomen is een houten paneel achter de radiator voor deze metalen wand geplaatst (zie foto 2.4). Deze radiator was de statische uitvoering van JAGA type Tempo met een lengte van 110cm, een hoogte van 60cm en element type15. Een statische radiator wil zeggen dat er geen voorzieningen waren om extra convectie te genereren. Voor de aanvoer- en retourtemperatuur van de radiator zijn, omwille van de aansluiting op de Checklist hotspots, de volgende temperaturen aangehouden: 45 °C /40 °C en 55 °C /50 °C. De ruimtetemperaturen zijn 20 °C, 22°C en 24 °C. Afbeelding 2.1 geeft de oppervlaktetemperatuur van het plafond en de temperaturen 1 cm en 10 cm onder het plafond bij een ruimtetemperatuur van 20 °C. Afbeelding 2.2 geeft deze temperaturen bij een ruimtetemperatuur van 22 °C.

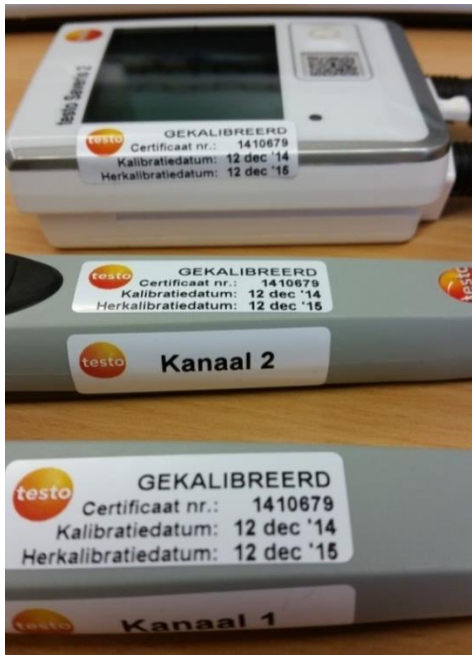
*Foto A1: Datalogger en sensoren zijn samen gekalibreerd.*

Bij de metingen is gebruik gemaakt van dataloggers van het type Saveris 2 T2 van Testo. Dit zijn draagbare dataloggers, met een opslagruimte voor 10.000 metingen, waarop externe sensoren kunnen worden aangesloten. De verschillende dataloggers zijn met sensoren gekalibreerd (zie foto A1) .

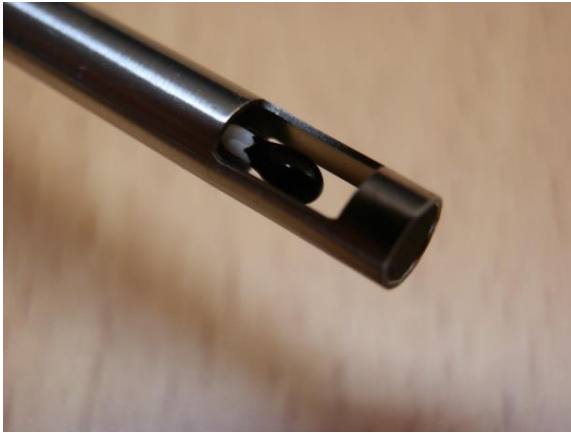
Voor het meten van de luchttemperaturen is gebruik gemaakt van voelers model nr 0613 1712. De nauwkeurigheid is  $\pm 0,2$  K en een reactietijd van 60 sec (zie foto A3).

*Foto A3: Temperatuuropnemer*

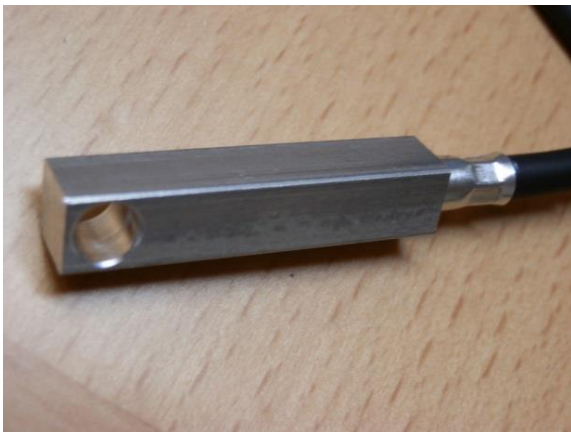
Voor het bepalen van de oppervlaktetemperatuur van de vloer en het plafond is gebruik gemaakt van een NTC-voeler is een aluminiumblok, Model 0628 7516. De nauwkeurigheid is  $\pm 0,2$  K en een reactietijd van 150 sec (zie foto A4). Voor meting van de vloertemperatuur werd de vloeren met tape op de grond bevestigd (zie foto A5). Voor het bepalen van de plafondtemperatuur is, om beschadiging van het plafond te voorkomen, gebruik gemaakt van een blokje van kurk waarin een holte gefreesd was. In dit blokje was ook de luchttemperatuur sensor opgenomen. (zie foto A6). Foto A.7 geeft een bovenaanzicht van de houder die gebruikt is voor meting van de plafondtemperatuur en de luchttemperatuur 1 cm onder het plafond.

*Foto A4: Voeler voor oppervlaktetemperatuur.*

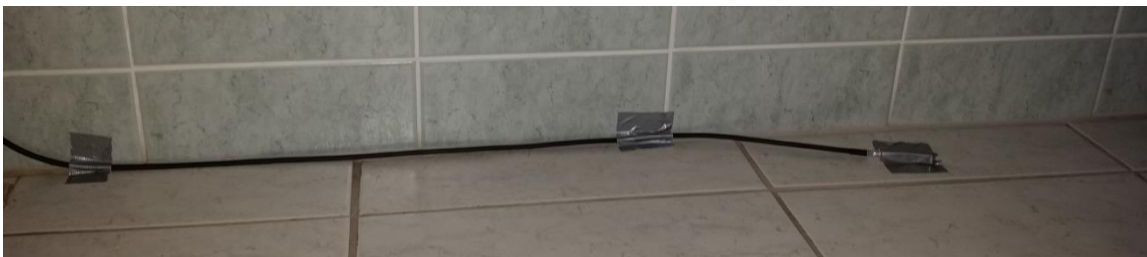
*Foto A5: Meting van de vloertemperatuur*
