# Kunststof leidingsystemen in warmtapwaterinstallaties

Het toepassingsgebied van kunststof meerlagen buismateriaal is beperkt. Bij de toepassing van kunststof leidingsystemen in circulerende warmtapwaterinstallaties moet hiermee rekening worden gehouden. Dit artikel beschrijft enkele veel voorkomen problemen.

Ing. J. (Johan) van den Brink, adviseur leidingwaterinstallaties Econosto / Hogeschool Rotterdam

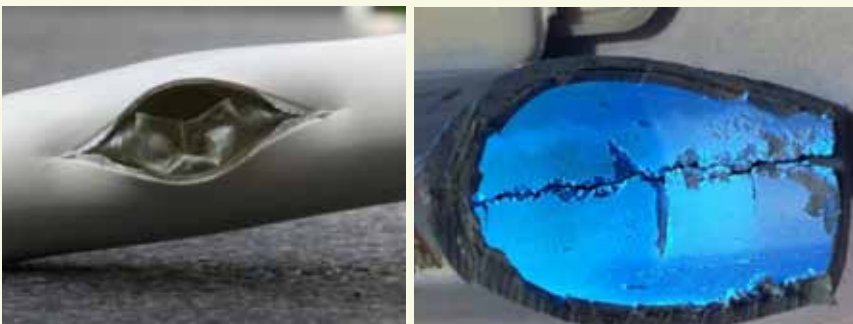
-Figuur 1- Deze leidingen zijn blootgesteld aan te hoge temperaturen

De keuringseisen voor kunststof buismateriaal gaan, al naar gelang de klasse, bijvoorbeeld uit van een minimaal gebruik van 49 jaar bij een temperatuur van 70 °C, één jaar bij een temperatuur van 80 °C en 100 uur bij een temperatuur van 95 °C. Storingen in de regeling van een installatie, waardoor de temperatuur tijdelijk hoger wordt dan 70 °C, kunnen zo worden opgevangen. Meerlagen leidingmaterialen behoeven, op basis van de keuringseisen, niet bestand te zijn tegen langdurig hoge temperaturen.

Mogelijke problemen die kunnen ontstaan zijn zuurstofdiffusie tot aan de aluminium wand of het loslaten van de kunststof binnenbuis. Tegen de aluminium wand vormen zich zuurstofbellen. Hierdoor wordt de kunststof binnenbuis losgedrukt van de aluminium buis en ontstaat putcorrosie. Na enige tijd komt er druk op de buitenbuis en bezwijkt de buiswand. Een ander probleem is het ontstaan van langescheuren in de kunststof binnenbuis. De kunststof binnenbuis ligt dan gedeeltelijk los van de aluminium buis. De oorzaak is wellicht het grote verschil in uitzetting tussen aluminium en kunststof of krimp van de kunststof binnenbuis samen met een onvoldoende hechting. Voordat de buis gaat bezwijken ontstaat soms biofilm in deze scheuren, die bij ingestorte (uittap)leidingen met behulp van thermisch beheer vrijwel niet is te beheersen. Ten minste één fabrikant adviseert dan ook om meerlagen systemen niet te gebruiken in circulerende warmtapwatersystemen.

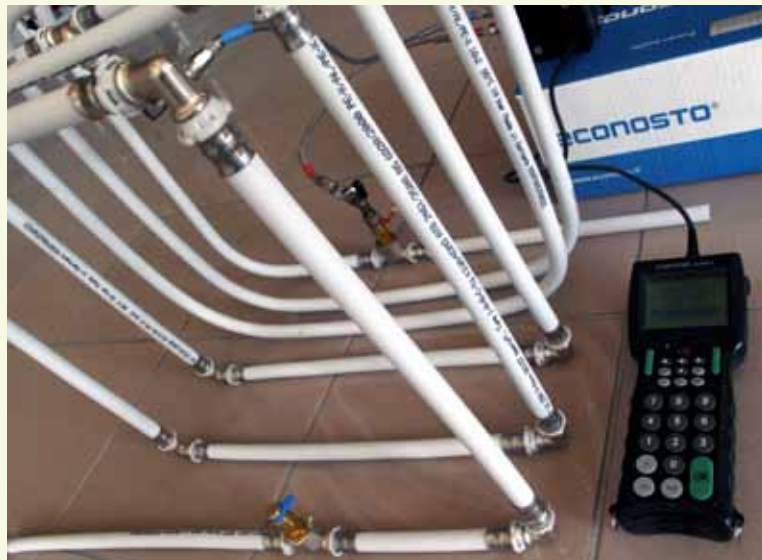
-Figuur 2- Proefopstelling weerstandsmeting

Op basis van indicatieve metingen aan de proefopstelling zijn de waarden bepaald zoals in tabel 2 weergegeven.

In de opstelling blijkt een knie met persverbinding een ongeveer 14 maal hogere weerstand te geven ten opzichte van een gebogen bocht. In circulerende warmwatersystemen kan hierdoor de weerstand veel groter worden dan bij de pompselectie als uitgangspunt is gehanteerd. In veel eenvoudige berekeningsmethoden wordt een toeslag op de buislengten voor de hulpstukken gegeven. Voor persverbindingen met een vernauwing is de methode met een  $\zeta$ -waarde per type hulpstuk en per diameter meer geschikt.
