# Elektrotechnische veiligheid vraagt om objectief keurmerk

S. (Simon) van der Heide, coördinator iKeur

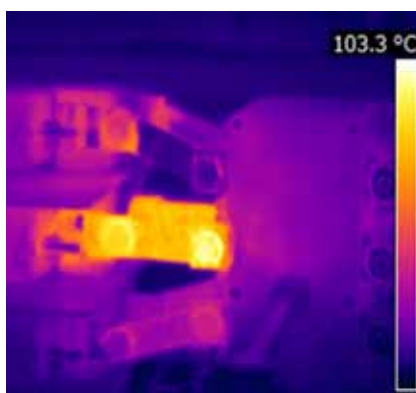
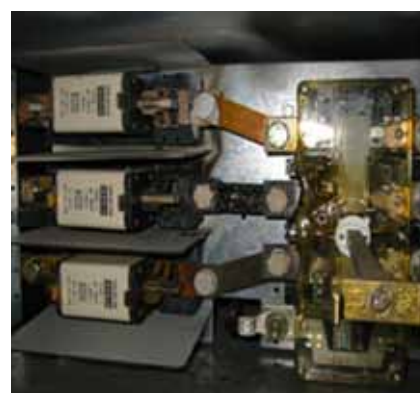
-Foto 1- Met een thermografische camera registreert de inspecteur wat met het blote oog niet waarneembaar is, een temperatuur van 103°C bij de middelste aansluiting. De oorzaak is meestal een sterk gegroeid aantal aangesloten apparaten en machines, zonder dat de installatie hierop is aangepast.

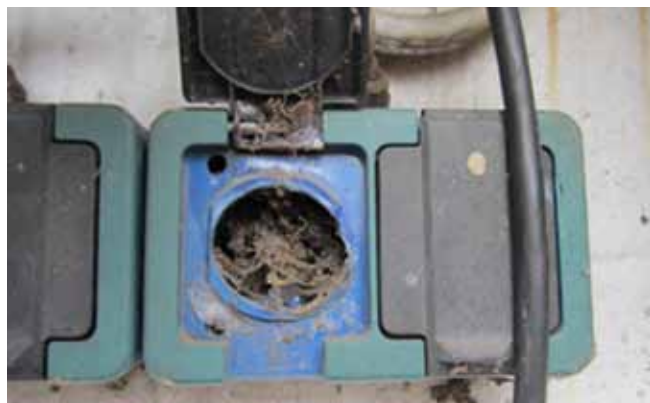
-Foto 2- Als het deksel niet meer sluit hebben spinnen en stof vrij spel met mogelijke oververhitting en vervolgens brand tot gevolg.

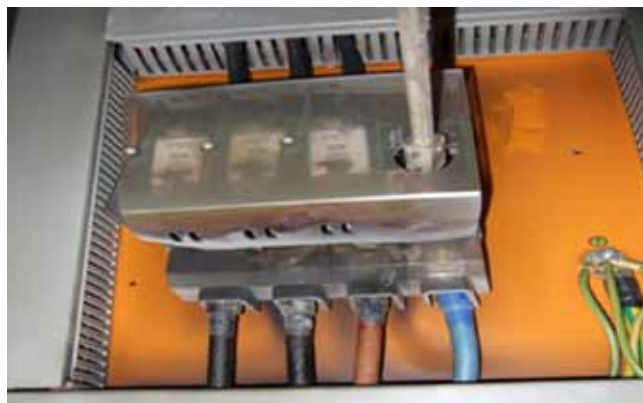
-Foto 3- Ook zonder thermografische camera is oververhitting ten gevolge van overbelasting vaak zichtbaar, voelbaar of te ruiken. Inspecteurs zijn in ons land echter niet bevoegd een installatie buiten bedrijf te stellen zonder toestemming van de eigenaar.

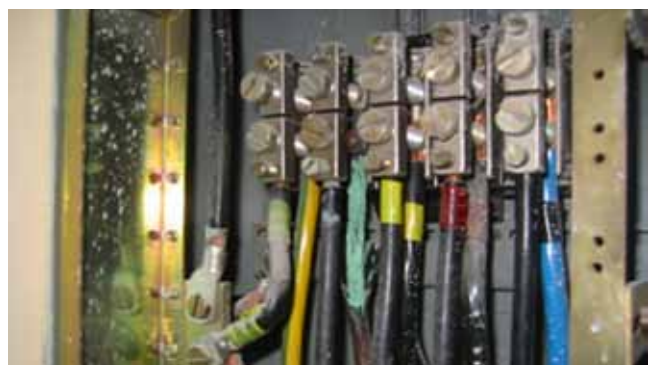
-Foto 4- Als er niet regelmatig wordt geïnspecteerd en er ontstaat overbelasting, dan smelt de isolatie weg. Daarnaast is de kabel zo aangetast door corrosie, dat er een overgangsweerstand in de aansluiting kan ontstaan met extra temperatuurverhoging tot gevolg. Inspectie kan dit voorkomen.
