door een Arbo-bril

De wereld van hygiëne van ventilatiesystemen

- door mevr. ir.dr.s. G.J. Thierauf*

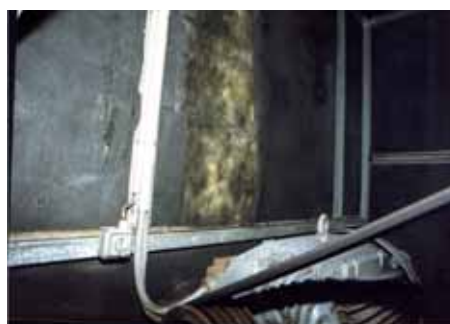
- Foto 1 -

Voorbeeld van een extreem vervuilde luchtbehandelingskast.

voor gezondheidsproblemen en verlies van productiviteit. Een voorbeeld uit mijn eigen praktijk zijn gezondheidsklachten in een laboratoriumgebouw met een extreem vervuilde luchtbehandelingskast (zie foto 1) en inductie-units (zie foto 2). Deze luchtbehandelingskast bevatte ook

erg vochtige en kapotte filters. Het betreft een laboratoriumgebouw waar de medewerkers al een paar jaar klagen over het binnenklimaat. Het management wilde graag harde gegevens om

Vanzelfsprekend kan de lucht in een laboratorium aanleiding geven tot irritatie van ogen en keel, door de chemicaliën die bij het werk gebruikt worden. De gezondheidsklachten in het gebouw in het voorbeeld zijn sterk verminderd na de reiniging en renovatie van de luchtbehandelingskasten en inductie-units. Het is gemakkelijk om te begrijpen hoe dergelijke gezondheidsklachten van invloed zijn op de productiviteit. Bij ziektes als verkoudheid en griep, die gepaard gaan met geïrriteerde slijmvlies en keel, blijft men sneller en langer thuis omdat het gebouw waarin men werkt de symptomen kan verergeren.

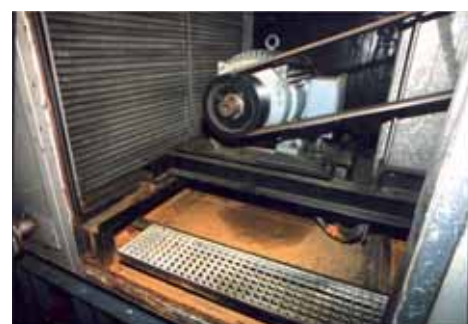
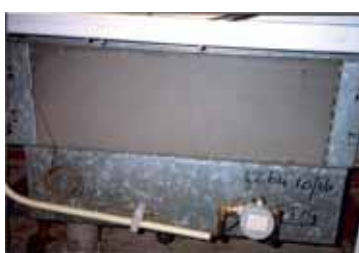
- Foto 2 -

Voorbeeld van een extreem vervuilde inductie-unit. Op de linkerfoto is de unit geheel bedekt met een stofdeken.

Foto's 2 en 6 geven voorbeelden van situaties waarbij het hygiënisch onderhoud achterwege is gebleven. Werkzaamheden als het stofzuigen van inductie-units en het vervangen van filters van convectoren worden door technici waarschijnlijk meer beschouwd als schoonmaak onderhoud dan als technisch onderhoud. Terwijl de gebouwbeheerders en de schoonmaak branche dit als technisch onderhoud zien. Daarmee valt hygiënisch onderhoud tussen wal en schip en komt op geen enkel onderhoud lijstje voor.

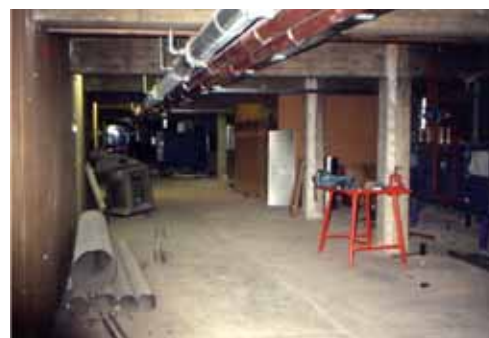
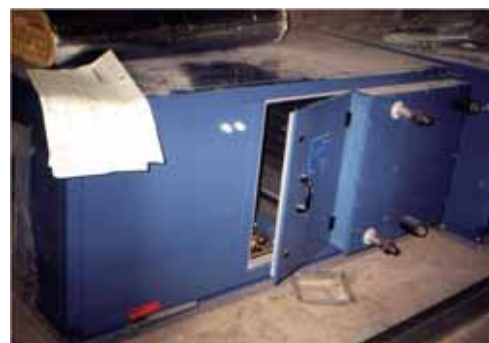
- FOTO 3 -

Helaas zijn er in Nederland alleen voor speciale situaties, zoals cleanrooms, voorschriften die voorschrijven om onderdelen voor klimaatinstallaties ingepakt en afgedekt af te leveren en te installeren. Installateurs zijn dit niet gewend en ze zijn er niet op getraind. In de situatie op de foto's 3 stonden deze voorschriften wel in het bestek, is er herhaaldelijk op gewezen, maar toch werd hygiënisch installeren niet gerealiseerd. Voor de oplevering heeft men alles moeten schoonmaken.

Voorbeelden van installeren met vervuilde componenten.

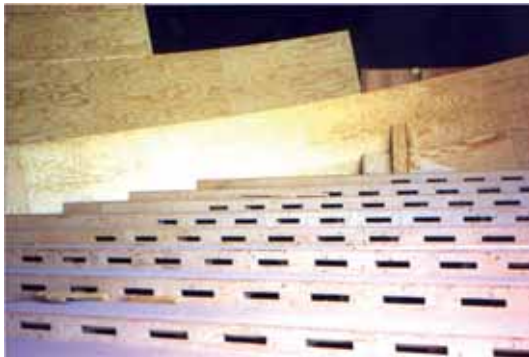
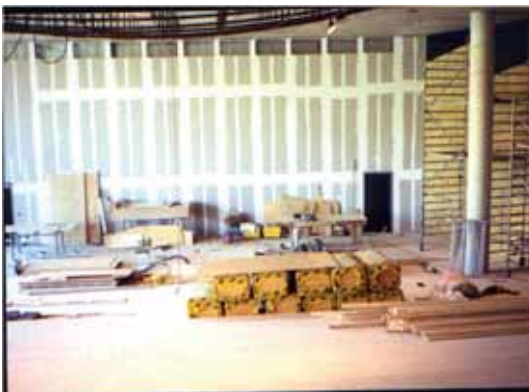
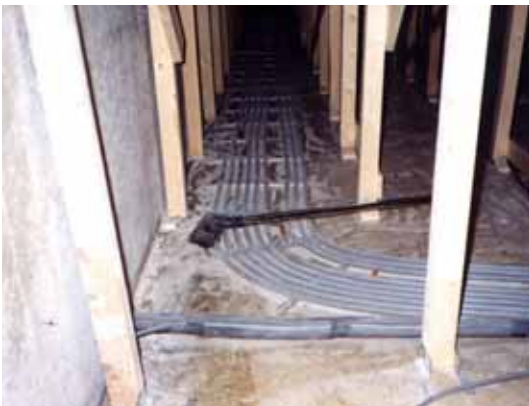
Sommige ontwerpen kunnen ook nauwelijks hygiënisch worden uitgevoerd. Zoals op de foto's 4 bij het luchtplenum onder een auditorium. Het plenum is uitgevoerd in ruw bouw-multiplex. Tijdens de bouw wordt er vlakbij veel stof geproduceerd, dat via

de spleten het plenum wordt ingeblazen. Het stofzuigen op de laatste foto 4 heeft dan ook weinig effect.

Voorbeelden van ontwerpen zonder aandacht voor kwaliteit van de lucht.
- Foto 4 -

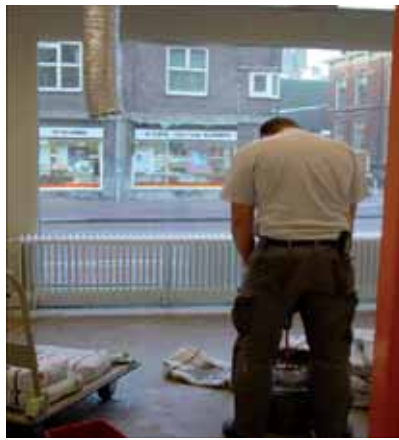
Een plan voor het beperken van de overlast is nodig bij verbouwingen, waarbij het gewone werk in de rest van het gebouw gewoon doorgaat. Als men al een plan opstelt, wordt gemakkelijk vergeten om ook te denken aan de risico's voor het ventilatiesysteem. In foto 5 wordt kalk gemengd vlak onder een afzuigkanaal, terwijl in het ventilatiesysteem de lucht voor 40 procent wordt gerecycleerd. Een jaar later was de kalk nog terug te vinden in de afvoerkanalen in de werkkamers.

Voorbeeld van verbouw met werkend ventilatiesysteem.
- Foto 5 -

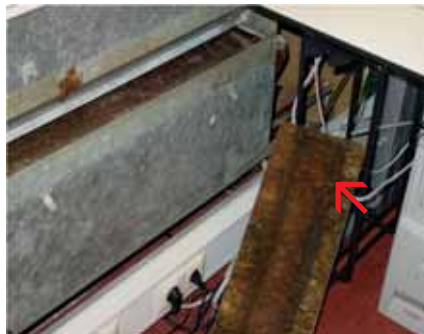
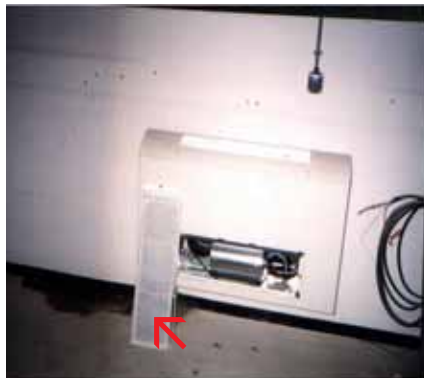
Ventilatorconvectoren met filter zijn technisch heel handige apparaten. Er is meestal weinig technisch onderhoud nodig, op het vervangen van het filter na. Maar helaas wordt het vervangen van het filter, gezien als een soort huishoudelijk onderhoud en daardoor niet bij het technisch onderhoud gepland. Veelal is en blijft onduidelijk of dit een taak van de huurder of de eigenaar van het pand is. Ventilatorconvectoren met een vervuild filter werken minder goed. In het filter kunnen micro-organismen gaan groeien, die bij gevoelige mensen aanleiding geven tot gezondheidsklachten.

Voorbeeld van onderhoud vooral op techniek gericht: filters van convectorunits worden zelden vervangen
- Foto 6 -

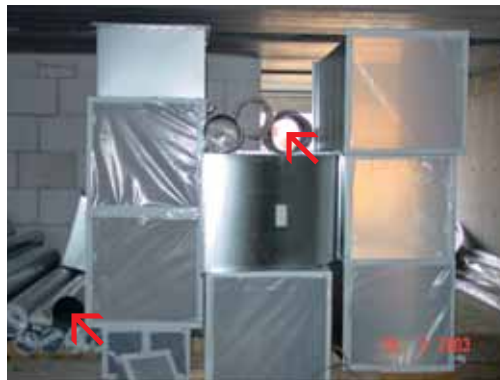
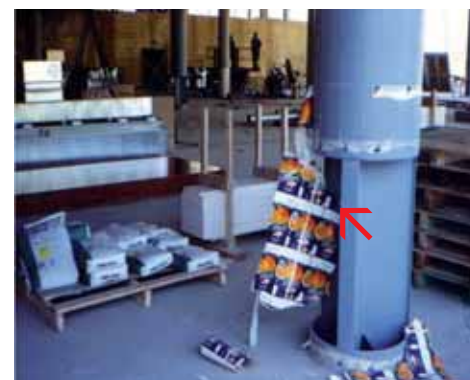
- Foto 8 -

Slechte handhaving hygiëne op de bouwplaats.

De foto 8 geeft een goed voorbeeld van wat er gebeurt als er niet voldoende

de overdracht is tussen de adviseur, de installateur en de bouwcoördinator. In het bestek van de adviseur werd gevraagd om het inpakken van de onderdelen van de klimaatinstallatie. De bouwcoördinator was hier niet mee bekend en bestelde de extra kanalen zonder plastic folie. De tweede foto 8 laat zien dat zonder training de monteurs zij er niet vanzelf aan denken om het afdekken van componenten goed te handhaven.
