# Biologische oorlogvoering in sprinklersystemen!

*Met regelmaat worden leidingen uitwendig extra behandeld, ze moeten er netjes uit (blijven) zien. Maar hoe zit het aan de binnenkant, wat is daar het corrosie gevaar?*

*Bij corrosie kun je denken aan elektrochemische corrosie en MIC (microbiologically influenced corrosion), oftewel microbiële corrosie (MIC). MIC is een nog onbekende vorm maar komt voor in vrijwel alle metalen buissystemen en vormt een groeiend gevaar voor dichtslibben en lekkage. Vooral bij sprinklersystemen wordt dit probleem onderschat en kan het tot flinke schade leiden.*

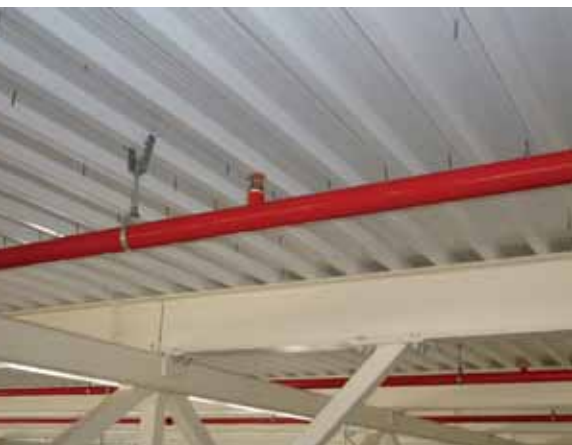
- Foto 1 -

**De gebruiker van een gebouw wil een aan de buitenkant mooi uitzijende sprinklerinstallatie en rekent op de betrouwbaarheid en goede werking, maar hoe zullen de buizen er inwendig uitzien?**

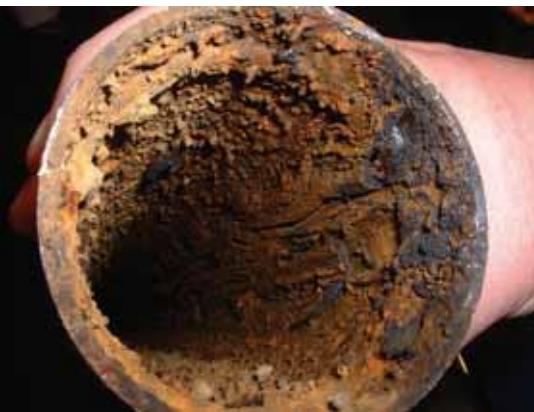
- Foto 2 -

Het zal duidelijk zijn dat de aangroei in de buis op de afbeelding een zeer negatieve invloed heeft op de leidingweerstand waardoor een sprinklerinstallatie niet doet wat van de installatie wordt verwacht.
