CMIS brengt conditie sanitair Schiphol in beeld

Amsterdam Airport Schiphol wil één van de meest toonaangevende luchthavens van Europa zijn én blijven. Het publiekstoegankelijke sanitair speelt hierbij een onverwachte, maar belangrijke rol. De kwaliteit en de conditie van het sanitair draagt in hoge mate bij aan de klanttevredenheid van passagiers en bezoekers. De afdeling Terminal Real Estate/ Facility Services (TRE/FS) ontwikkelde daarom de Conditie Meting Installatie Techniek Schiphol (CMIS). Een instrument om het sanitair op een zo hoog mogelijk kwaliteitsniveau te houden met een optimale beheersing van de kosten.

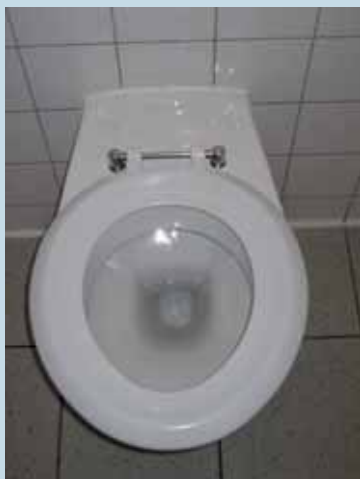
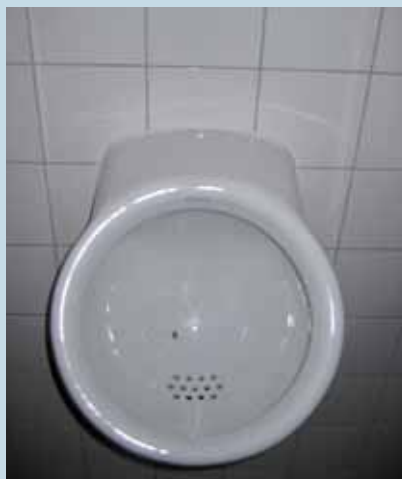
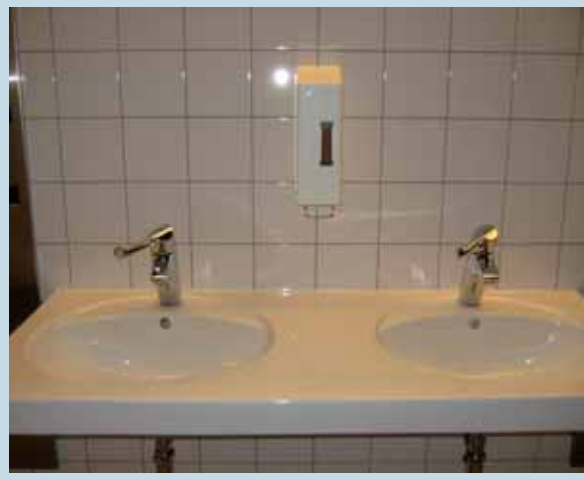
Conditie 2: goede onderhoudstoestand

Invloeden vanuit gebruik en omgeving manifesteren zich in geringe mate. Het bouwdeel is “ingelopen”. De primaire functieverdeling is zonder meer gewaarborgd.

Beschrijving per installatie:

- toilet in goede staat, geen kalkvorming en/of slijtage;
- toiletbril in goede staat, geen vergeling en geen krassen op de bril;
- wastafel in goede staat, geen kalkvorming en/of slijtage;
- urinoir in goede staat, geen kalkvorming en/of slijtage;
- kitrand is goed en strak aangebracht door een ervaren kitspecialist, geen vergeling;
- schaamschot in goede staat, geen slijtage of beschadigingen;
- doorspoeler in goede staat, geen slijtage of beschadigingen;
- miva-beugels in goede staat, zit stevig vast aan muur of vloer.

we naar boven toe bijgesteld. Speciaal voor de inspecteurs hebben we een handboek gemaakt voor de inspectie zodat we eenduidige resultaten kregen. De omschrijvingen van de scores hebben we in woord en beeld uitgewerkt zodat heel duidelijk is welke conditie binnen welke schaal valt.”
