De betrekkelijkheid van actieve gevels

-door prof. ir. Nico Hendriks*

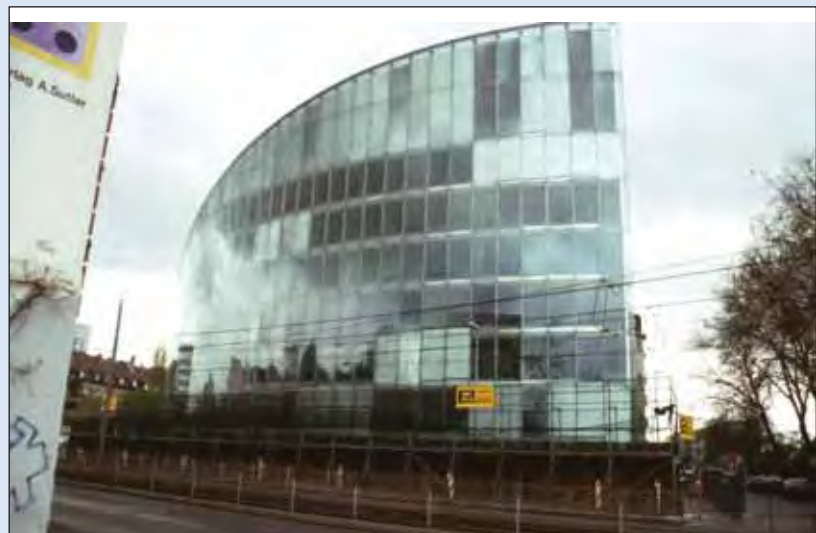
· FIGUUR 3·

Kantoorgebouw van Norman Foster met een van de eerste tweedehuidgevels. Door het ontbreken van compartimentering ontstonden boven in de spouw dermate hoge temperaturen dat er glaspanelen uit hun rubbers sprongen.

glasplaten uit hun rubbers. Toch komen (goedkope) doorgaande spouwen nog steeds voor. Om opwarming te voorkomen wordt de spouw aan boven en onderzijde in verbinding gebracht met buitenlucht of worden de voegen open gehouden. Beide oplossingen kunnen echter tot ernstige problemen leiden, zoals hierna nog duidelijk zal worden.

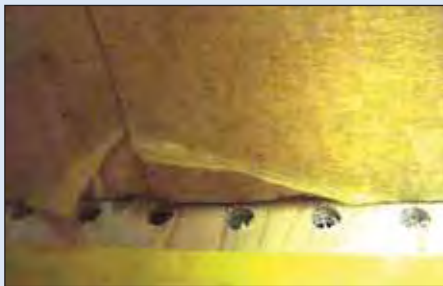
- FIGUUR 4-

Schade aan de spouwisolatie in proefopstelling.

het hoogst waardoor het drukverschil over de boven- en onderzijde van de gevel groot is. De lucht wordt aan de onderzijde van de gevel ingeblazen (overdruk) en aan de bovenzijde van de gevel afgezogen (onderdruk). Bij het schadeonderzoek is aan de hand van een proefmodel onderzocht bij welke windsnelheid er schade aan het isolatiemateriaal optreedt. Dit blijkt al het geval te zijn bij windsnelheden van af 2 m.s^{-1} , zie ook afbeelding 4. Voor een correct beeld zijn er vervolgens metingen in het werk verricht. Zoals op theoretische gronden al verwacht, werd vastgesteld dat onder bepaalde omstandigheden de luchtsnelheden in de spouw zelfs hoger zijn dan de windsnelheid buiten. Bij wind loodrecht op de gevel met een snelheid van 6 m.s^{-1} (ongeveer windkracht 4) werd in de spouw op bepaalde plaatsen een lucht-

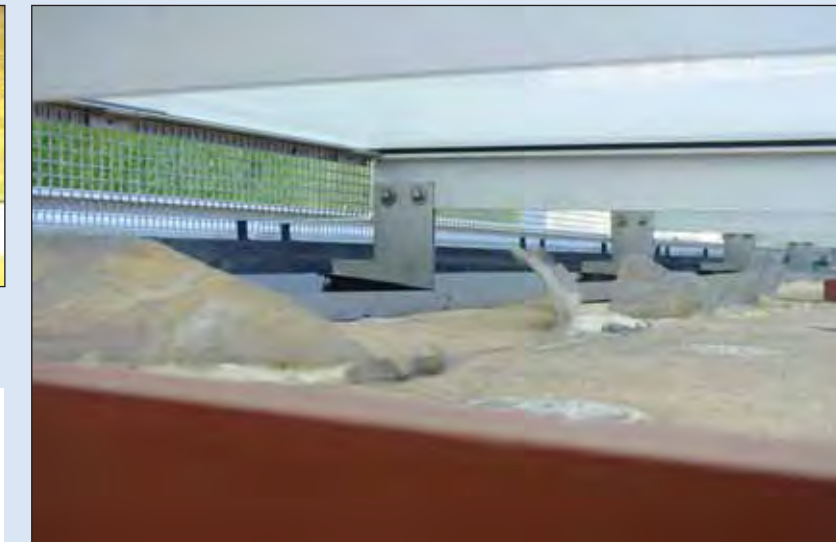
- FIGUUR 5-

Schade aan de spouwisolatie als gevolg van hoge luchtsnelheden in de spouw.

snelheid gemeten van ruim 9 m.s^{-1} . Geen wonder dat de spouwisolatie al kort na de oplevering ernstige schade vertoonde, zoals te zien op de foto van afbeelding 5.

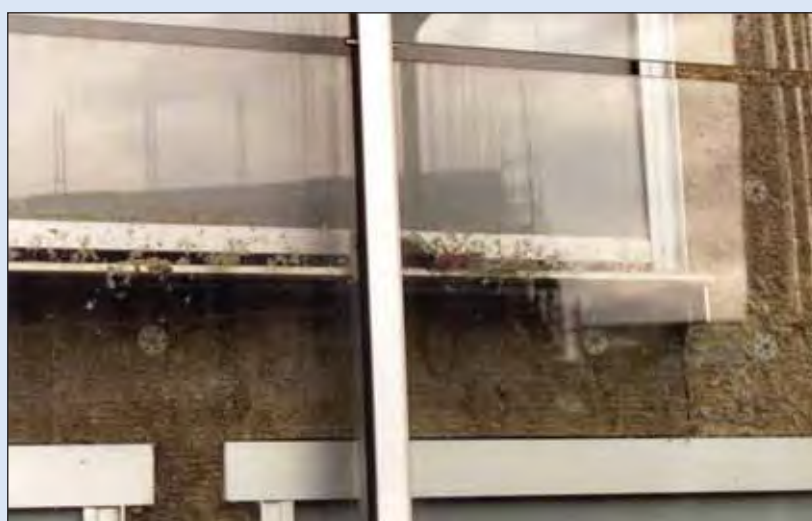
- FIGUUR 6-

Losse steenwoldeeltjes tegen het glas van de tweede huid van het Vaktechnisch Lyceum in Utrecht.

Een berucht voorbeeld van een mislukte tweedehuidgevel is die van het Vaktechnisch Lyceum in Utrecht. De problemen waren velerlei. Het meest in het oog springend was de ernstige verwerking van de steenwolisolatie achter de tweedehuid van (niet voorgespannen) enkelglas (afbeelding 6). De architect was ervan uitgegaan dat het isolatiemateriaal mooi zou vergrijzen als gevolg van 'een gracieus verouderingsproces'. In werkelijkheid verveert het materiaal door wind en vocht waardoor het oppervlak losser wordt.

Dit gebeurt onregelmatig, hoewel er een relatie is met de horizontale open voegen tussen de glaspanelen. Bovendien hechten de losgekomen steenwolvezeltjes zich onder meer op de ramen van het binnenblad. Die vervuilen daardoor snel, vooral ook omdat ze nooit worden berekend. De gebruikers van het gebouw maakten zich ernstig zorgen over zwevende steenwoldeeltjes. Ze hielden hun ramen potdicht om te voorkomen dat ze de vezeltjes zouden inademen. Hierdoor ontstond binnen een ondraaglijk klimaat, want de ontwerpers hadden gerekend op natuurlijke ventilatie via openstaande ramen. Met de tweedehuid zelf ging het ook niet zo goed. Na een aantal jaar vielen er herhaaldelijk glasplaten uit, als gevolg van inferieure bevestiging. Het is duidelijk dat alleen een rigoureuze aanpak soelaas zou kunnen bieden. Het glazen buitenblad is gedemonteerd en de aangetaste steenwol is afgewerkt met een mechanisch beves-

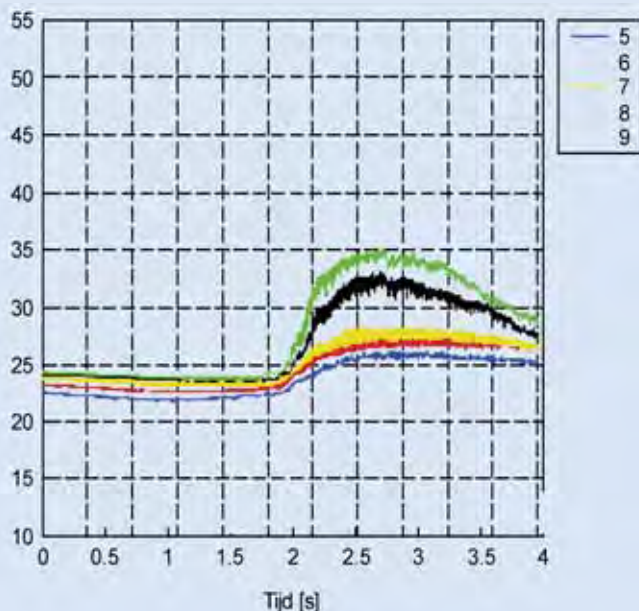
- FIGUUR 9 -

Verosol type 816

Verosol type Silverscreen

Verschillen in prestaties van screendoeken.

Afbeelding 9 laat zien dat de prestaties van de twee onderzochte screendoeken

nogal verschillen.
