Analyse brandveiligheid van Abbe Museum

De brandveiligheid van gebouwen blijft te vaak onderbelicht. Aan de TU/e is een poging gedaan hierin verandering in aan te brengen door het opzetten van een specifiek college brandveiligheid. Dit college werd ondersteund door experts op het gebied van de brandveiligheid van het NIBRA, TNO, NEN en de brandweerkorpsen van Nijmegen en Eindhoven. Dit artikel beschrijft de brandveiligheidsaspecten van het van Abbe Museum te Eindhoven. De analyse is gedaan op basis van de in het museum uitgevoerde opname in het kader van het college gebouwveiligheid van de opleiding Building Services aan de TU/e. Het doel van dit college is voornamelijk gericht op het begrijpen van brandveiligheidseisen, problemen die de gestelde eisen met zich kunnen mee brengen en hoe deze in de praktijk kunnen worden opgelost. Het is een goed voorbeeld van een analyse van de brandveiligheid problematiek.

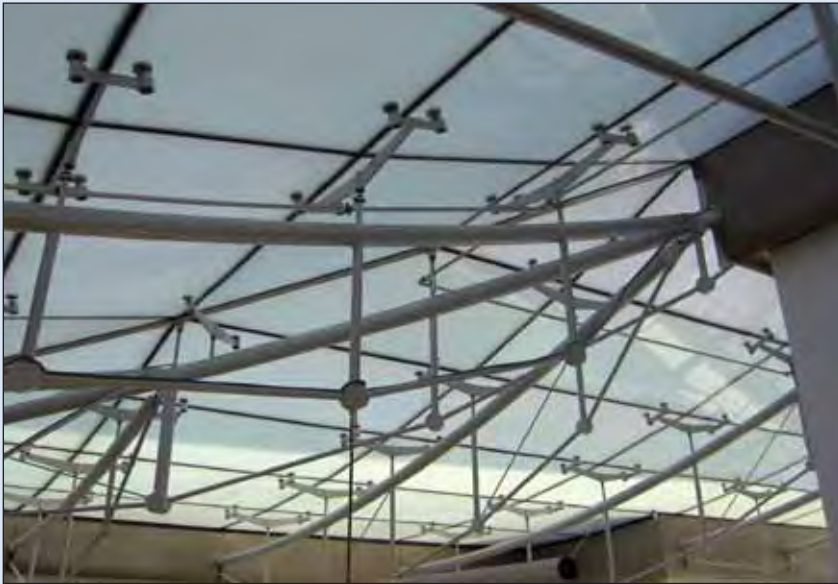
- FIGUUR 3 -

Glazen dak met vakwerkconstructie.

- 60 minuten brandwerende beglazing in de verbindinggang op de begane grond;
- hoofdconstructie is opgebouwd uit betonwanden voorzien van een brandwerende afstrijklaag;
- het dak bestaat grotendeels uit een metalen vakwerkconstructie (zie figuur 3);
- de expositiezalen zijn voorzien van 60 minuten brandwerende deuren (zie figuur 4);
- installatieonderdelen die brand-scheidingen kruisen zijn voorzien van brandkleppen en -manchetten.

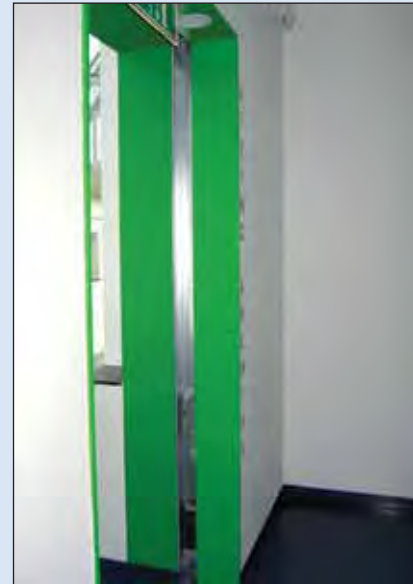
- FIGUUR 4 -

Brandwerende deur.

Een aandachtspunt is de bediening van de brandwerende deuren die zijn opgenomen in de scheidingswanden van de expositiezalen. Deze deuren zijn vanwege de brandwerendheid zwaar uitgevoerd en zijn ruimtehoog. Deze deuren zijn zelfsluitend uitgevoerd. Indien deze bij brandmelding sluiten, zijn ze door (oudere) bezoekers moeilijk te openen. Vanwege de

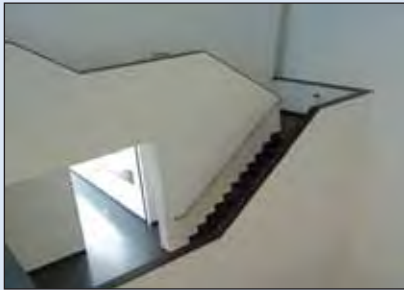
- FIGUUR 5 -

Op verschillende plaatsen in het gebouw vallen de rook- en brandscheidingen samen. De toegepaste materialen bezitten daar een brandwerendheid van 60 minuten WBDBO (zie figuur 5). De overige rookscheidingen zijn eveneens uitgevoerd als betonwanden, voorzien van een brandwerende afstrijklaag.

Betonwanden met brandwerende afstrijklaag.

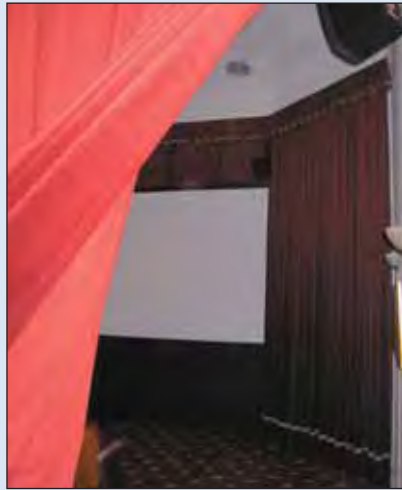
- FIGUUR 7 -

Filmzaal met verduisteringsgordijnen.

zalen zijn verduisterd door het verwijderen van verlichting en het aanbrengen van verduisteringsmaterialen. Het gevolg hiervan is dat vluchtwegen slecht zichtbaar zijn en de aangegeven richting van de oorspronkelijk aanwezige vluchtwegaanduiding niet meer in overeenstemming met de daadwerkelijk aanwezige vluchtrichting (zie figuur 8). Daarnaast is de brandwerendheid van de verduisteringsmaterialen onduidelijk (zie figuur 7).

- De toegepaste brandwerende schuifdeuren (60 minuten WBDBO) van de expositiezalen zijn in een noodsituatie moeilijk te openen door ouderen en minder valide personen.
- De vluchtrouteaanduiding is over het algemeen goed aangebracht. Binnen het museum worden echter verbouwingen uitgevoerd, waardoor er inmiddels ook filmzalen zijn opgenomen in het gebouw. In deze zalen zijn de vluchtrouteaanduidingen niet te zien en is er onvoldoende

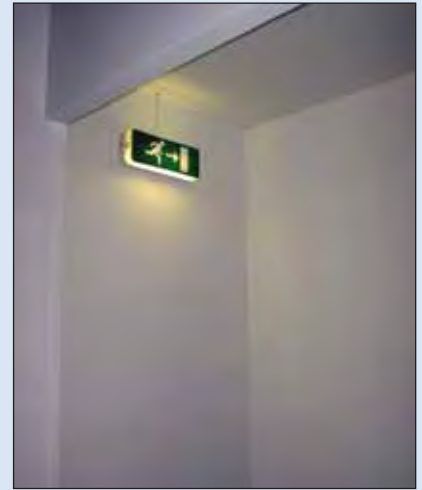
- FIGUUR 8 -

Vluchtweg aanduiding filmzaal.

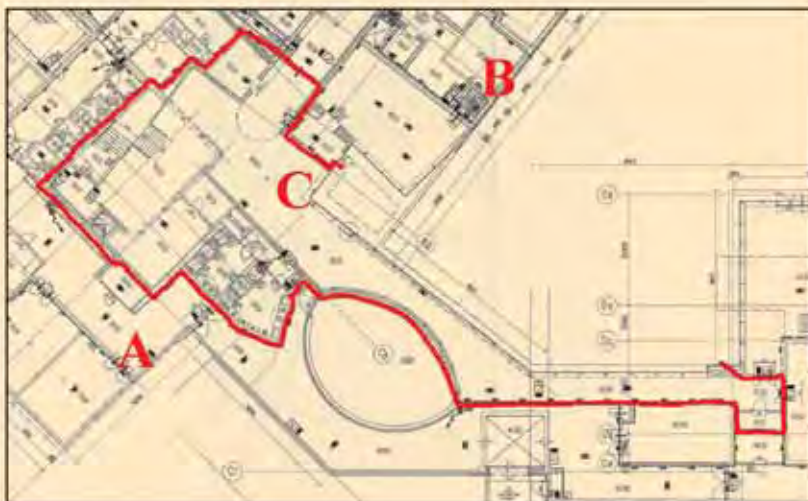
- FIGUUR 6 -

Binnen het Van Abbe Museum is één plek waar risico bestaat op brandoverslag van één bouwdeel naar het andere bouwdeel. Deze plaats betreft de verbindingsgang (bouwdeel C) tussen de bouwdeelen A en D, zie figuur 6. Om dit risico te beperken is deze gang voorzien van deuren en een beglazing met een WBDBO van 60 minuten.

Brandscheiding t.p.v. gang bouwdeel C.

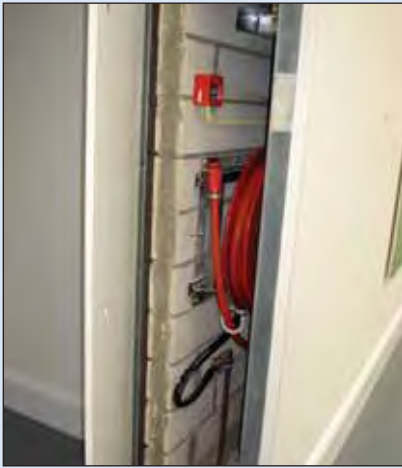
- FIGUUR 9 -

In het gehele gebouw zijn brandslanghaspels aanwezig. Voor de architectonische inpassing zijn al deze brandslanghaspels opgenomen in bouwkundige kasten waarin zich tevens de brandmelder bevindt. De kasten zijn voorzien van stickers op de kastdeuren (zie figuur 9 en 10). Het op een effectieve manier laten vluchten van de bezoekers brengt met zich mee dat er gebruik moet worden gemaakt van nooduitgangen die toegang geven tot het aansluitende terrein. Voor het museum betreft dit echter een moeilijk beveiligingsprobleem, omdat het museum nu via verschillende ingangen eenvoudig kan worden betreden door personen met negatieve bedoelingen. Conform de regelgeving dienen nooduitgangen direct te worden vrijgegeven bij het in werking treden van de ont ruimingsinstallatie. In het museum is echter gekozen om een vertraging van 30 seconden in te voeren, voordat de vrijgave in werking treedt. Deze tijd is voldoende om een medewerker van het museum de gelegenheid te geven om een overzicht van de situatie te krijgen. Om paniecreacties van vluchtende bezoekers te voorkomen is bij de betreffende brandmelders door middel van stickers aangegeven dat de deur pas na 30 seconden wordt vrijgegeven.

Brandslanghaspel in kast.

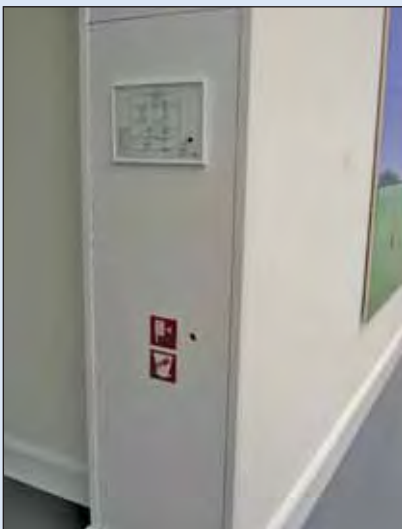
- FIGUUR 10 -

Stickert brandslanghaspel op kastdeur.

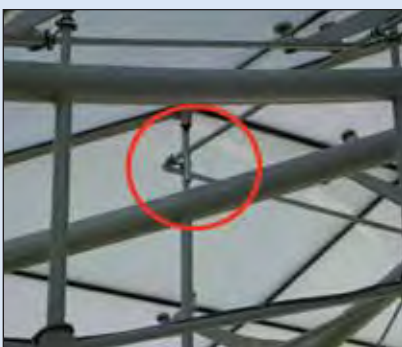
- FIGUUR 11 -

Rookdetectiesysteem (ASD) direct onder glazen dak.

Voor de automatische rookmelders wordt gebruik gemaakt van twee systemen. Enerzijds wordt gebruik gemaakt van het standaard systeem (ionisatie- of optische melders), anderzijds wordt gebruik gemaakt van Aspirating Smoke Detectors (ASD). Bij dit systeem wordt de samenstelling van de aangezogen lucht voortdurend gecontroleerd.

Dit systeem is toegepast in de hoge ruimten van het gebouw; de trappenhuisen en toren in bouwdeel B (figuur 11 en 12). Dit systeem is hier toegepast, omdat door de hoogte de rook sterk verdunt, waardoor een brand te laat zal worden gesignaleerd door een standaard detector.

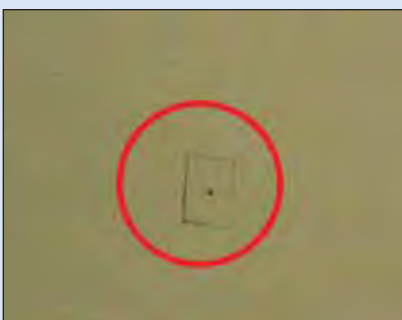
- FIGUUR 12 -

Rookdetectiesysteem (ASD) in wand.

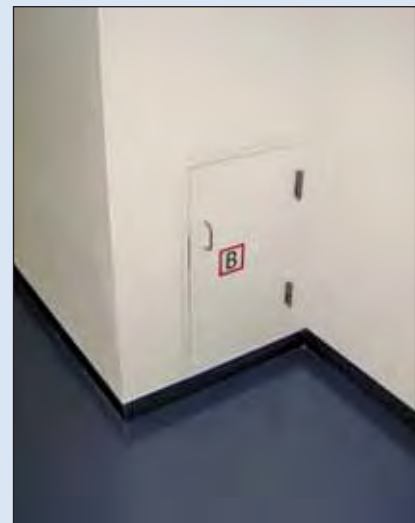
- FIGUUR 14 -

Stickert droge blusleiding op kastdeur.

nomen die kan worden gebruikt voor het transport van bluswater naar bouwdeel B. De voeding van deze droge blusleiding wordt gerealiseerd door een door de brandweer aan te sluiten pomp die zijn water van een openbare brandkraan of open water kan betrekken. De droge blusleiding is ook toegankelijk via een bouwkundige kast die is aangegeven met een sticker (figuur 13 en 14).

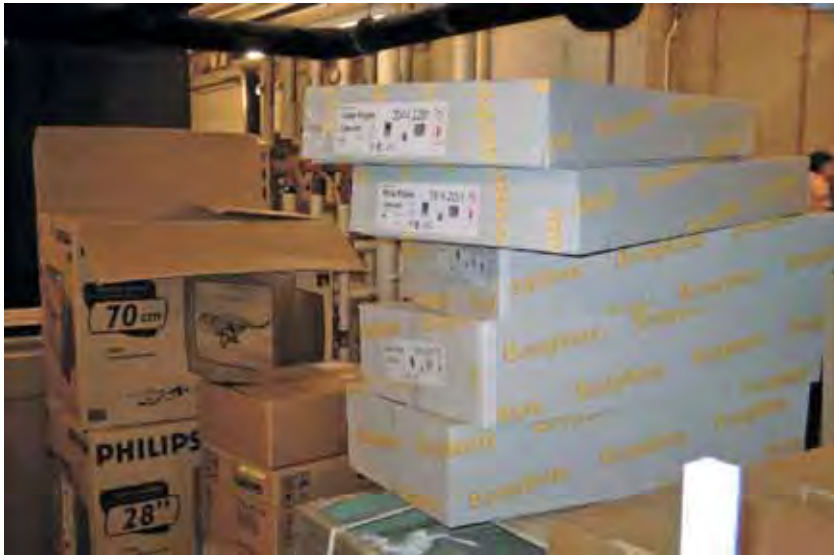
- FIGUUR 15 -

Tijdens een rondgang is opgevallen dat de technische ruimte, die juist vanwege het brandgevaar altijd een specifiek brandcompartiment is, gebruikt wordt als opslagruimte. Niet zo maar een beetje, maar op een manier dat zelfs het reguliere onderhoud aan de installaties er onder te lijden moet hebben. Het geeft maar weer aan dat musea altijd een te kort aan ruimte hebben. Vaak is er in het oorspronke-

Centrale technische ruimte in opslagruimte?

lijke programma van eisen bij musea geen ruimte gereserveerd voor 'tijdelijk opslag van bijvoorbeeld emballage van tijdelijke tentoonstellingen en dergelijke, zie figuur 15.

- De ingewikkelde lay-out van het gebouw beperkt de vluchttijd, met name als een bezoeker een vluchtrouteaanduiding "mist". Verder is de capaciteit van de trappen nogal wisselend, waardoor een evenredige verdeling van personen over de trappenhuizen niet mogelijk is.
- De aanwezigheid van een logboek met daarin de bouwkundige tekeningen van het gebouw wordt benadrukt. In dit logboek dienen alle inspecties en onderhoudswerkzaamheden te worden opgenomen.
- Een goede communicatie met de brandweer bij aanpassingen in de bouwkundige lay-out. Hierbij is het belangrijk dat de gebruikte materialen voor een verbouwing/aanpassing ook vanuit het oogpunt brandveiligheid kritisch worden beschouwd.
- Een technische ruimte is geen opslagruimte.
