# Meting temperatuurgradiënten t.b.v. checklist hotspots

De Checklist hotspots ter voorkoming van legionella in waterleidingen maakt gebruik van temperatuurgradiënten in ruimten. In het verleden zijn deze in laboratoria bepaald voor systemen met een grote warmtevraag. Om de geldigheid van die waarden in de praktijk en daarmee de juistheid van de Checklist hotspots voor de huidige bouwwijzen na te gaan is een meetprogramma in een aantal woningen uitgevoerd. Deze metingen zijn aangevuld met laboratoriummetingen in een EN-442 proefkamer. Op basis van de metingen zijn conclusies getrokken over de geldigheid van de checklist

J. Verdonck, Productmanager, Jaga; A.M. van Weele, Projectcoördinator, ISSO

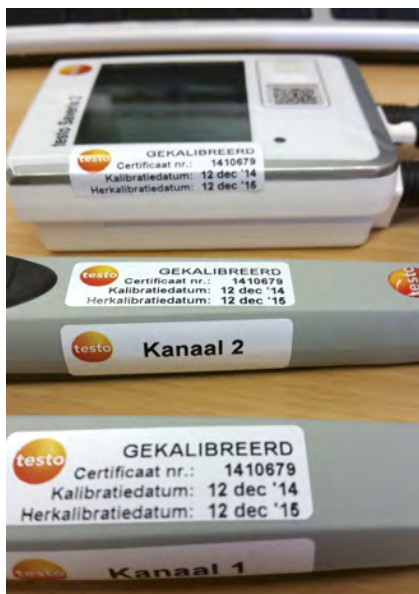
-Foto 1- Datalogger en sensoren zijn samen gekalibreerd

Bij de metingen is gebruik gemaakt van dataloggers van het type Saveris 2 T2 van Testo. Dit zijn draagbare dataloggers, met een opslagruimte voor 10.000 metingen, waarop externe sensoren kunnen worden aangesloten. De verschillende dataloggers zijn met sensoren gekalibreerd (zie foto1).

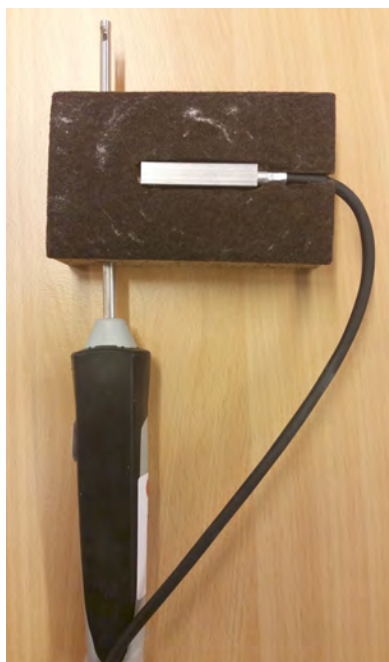
-Foto 2- Houder met meetsensoren voor meting plafondtemperatuur en luchttemperatuur 1 cm onder het plafond

Foto 2 toont de houder van de sensoren voor de oppervlaktetemperatuur van het plafond en de luchttemperatuur 1 cm onder het plafond. Foto 3 toont de plaatsing van de meetboom in één van de badkamers.

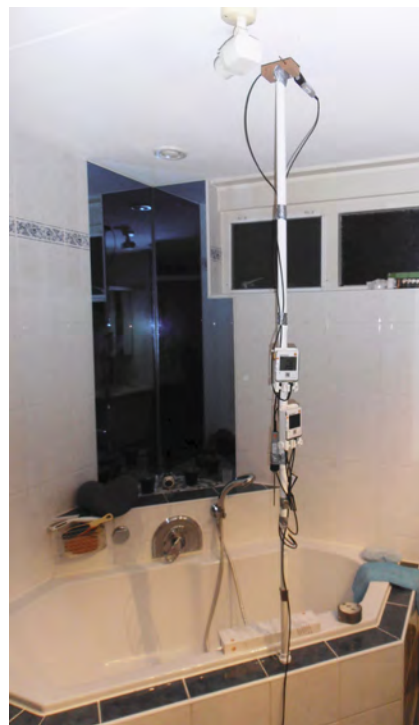
-Foto 3- Plaatsing van de meetboom
