Raoul Janszen, adviseur bij Top Cable Nederland en lid TVVL Expertgroep Elektrotechniek

Duurzame oplossing: aanbrenge coating op bekabeling?

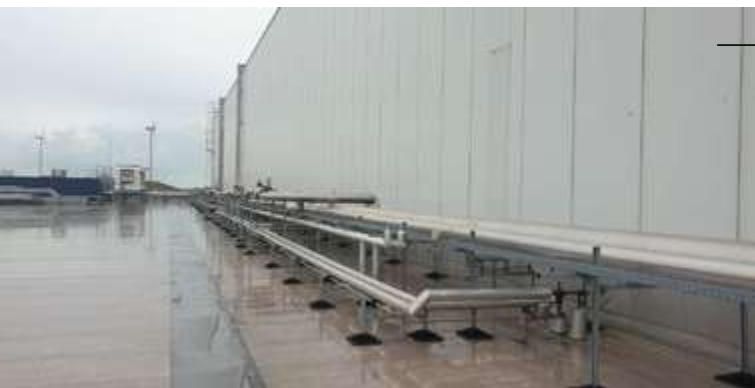
Foto 1: Door alle nieuwe ontwikkelingen in de afgelopen jaren in de gebouwbeheersing zien we steeds meer apparatuur verschijnen op de daken van gebouwen.

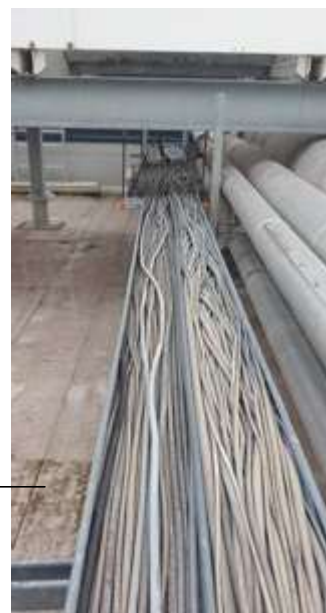
Foto 2: Bij gebruik buitenshuis worden kabels blootgesteld aan hogere niveaus van UV-straling dan bij gebruik binnenshuis.

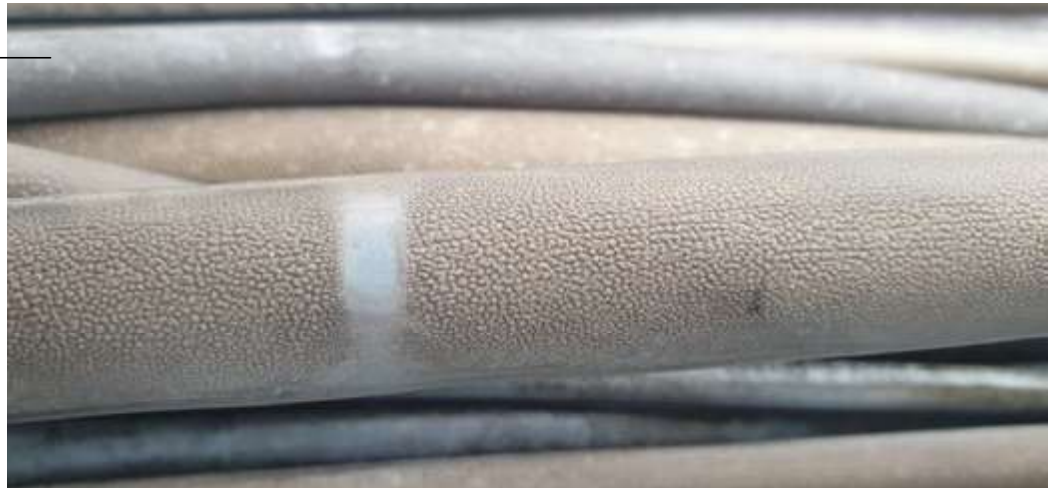
Foto 3: Door UV-straling aangetaste buitenmantel. Het verschil is duidelijk zichtbaar met de lichtgrijze streep waarbij de mantel door een tyrap tegen de UV-straling werd beschermd.

Licht en zuurstof veroorzaken voortijdige veroudering van kunststoffen als gevolg van foto-oxidatie. De UV-stralen in zonlicht dringen door in de moleculaire ketens van de buitenmantel van de kabel. Hierdoor splitsen de polymeerketens en dit resulteert in de vorming van zeer reactieve radicalen, die de moleculaire structuur van de kunststof blijven aantasten.

Het uiteindelijke resultaat van dit proces is dat kunststoffen in de openlucht veel sneller verouderen en bros worden. Vooral kabels met pvc-buitenmantels zijn onderhevig aan verhoogde veroudering als gevolg van de toegevoegde weekmakers deze zullen dan sneller verdampen.

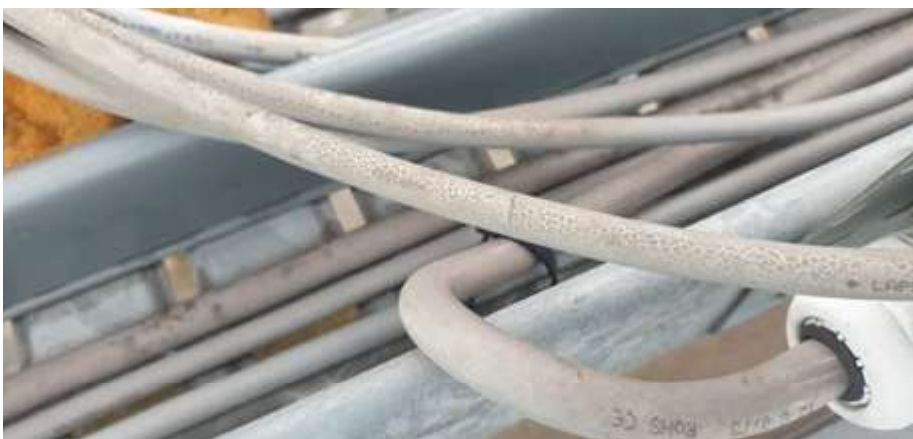
Foto 4: UV-aantasting in de beginstadia is met het blote oog niet zichtbaar maar na het inzoomen op een digitale foto kan men de haarscheuren ontdekken. De levensverwachting van de kabel in dit stadium kan variëren van 18 tot 36 maanden voordat de mantel volledig barst. In dit stadium zijn veel van de eigenschappen van de kabelmantel; diëlektrische- en isolatiewaarden gedaald.

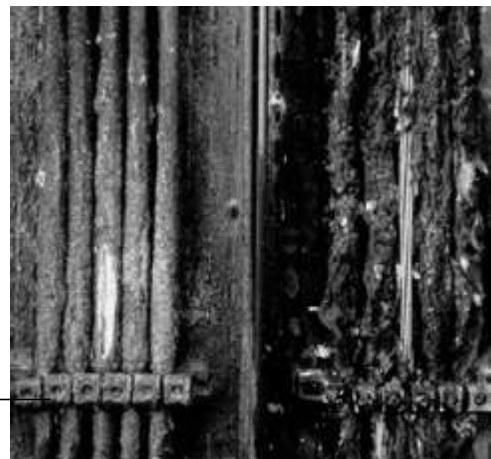
Foto 6: Resultaat na brandtest: links de kabels voorzien van een coating waarvan de isolatie nog intact is en rechts de kabels die niet voorzien waren van een coating. Hierbij zijn de koperen aders bloot komen te liggen.

Zelfs bij blootstelling aan een brand zal door de brandbestendige coating de kabelisolatie intact blijven zodat die in de meeste gevallen gewoon kan blijven functioneren ook tijdens een brand. Daarnaast zullen de reductiefactoren op de belastbaarheid van de bekabeling niet worden aangetast na het aanbrengen van de coating.

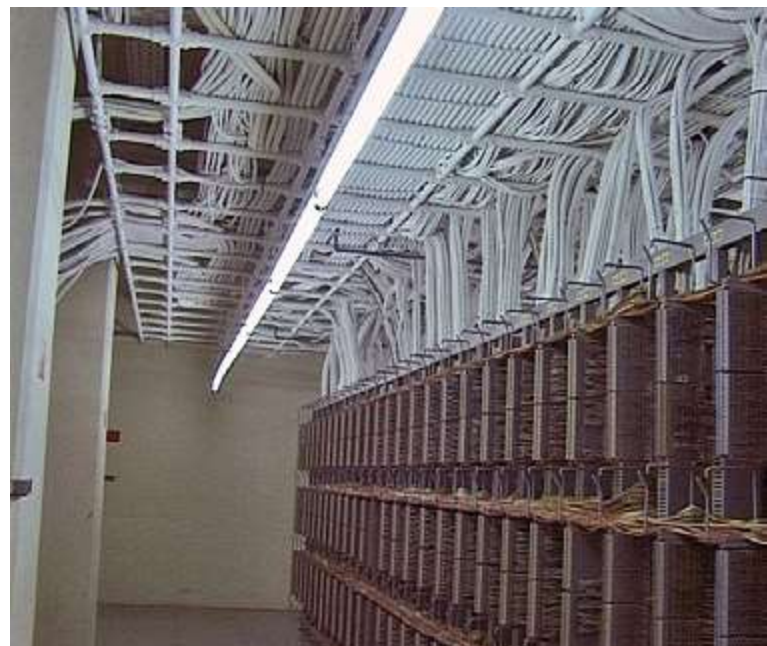
Foto 7: Datacenter bekabeling voorzien van een witte coating.
