Auteur Dr. Peter Arens, vertaling Arie van Dommelen, lid TVVL Expertgroep Sanitaire Technieken

Succesvolle reiniging van de bacterie *Pseudomonas aeruginosa*

## Bacteriën in het drinkwater van een nieuw ziekenhuis

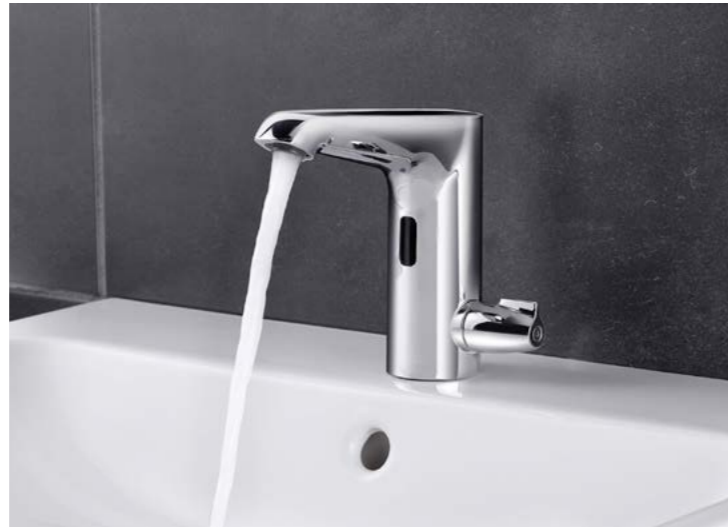
**Foto 1:** Wastafelmengkranen, zoals de hier als voorbeeld getoonde "Xeris E-T" met infrarood-sensor, ondersteunen medewerkers bij de hygiënische en probleemloze contactloze bediening van de kranen. Elektronische armaturen zoals deze "Xeris E-T" met thermostaat zorgen voor verbrandingsbeveiliging bij de wastafel, detecteren stilstand van het waterverbruik en reageren hierop met een stagnatiespoeling. Zij worden door de fabrikant Schell droog getest om microbiologisch onberispelijke armaturen te garanderen.

Of deze regelmatige waterverversing handmatig of elektronisch wordt uitgevoerd, is uit hygiënisch oogpunt niet relevant. De enige belangrijke verschillen zitten in het gebruiksgemak, de betrouwbaarheid en de documentatiemogelijkheden van het sanitair (Fig. 02: Xeris E-T met thermostaat).

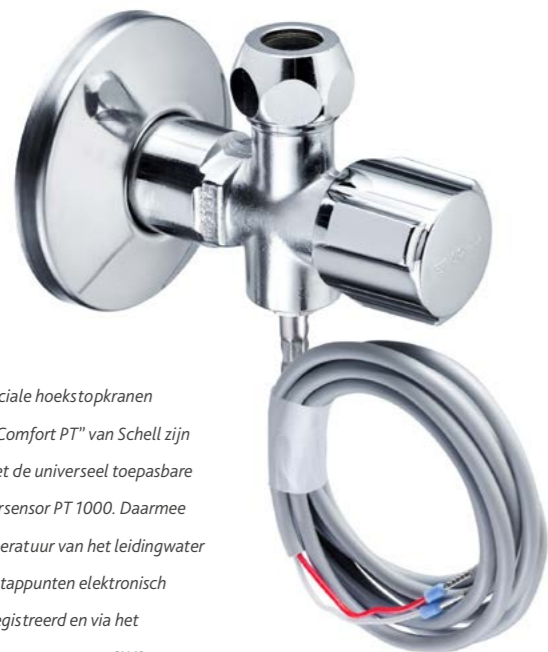
**Foto 2:** Speciale hoekstopkranen zoals deze "Comfort PT" van Schell zijn uitgerust met de universeel toepasbare temperatuursensor PT 1000. Daarmee kan de temperatuur van het leidingwater direct bij de tappunten elektronisch worden geregistreerd en via het watermanagementsysteem SWS met rechtszekerheid worden gedocumenteerd.

ook gebruikt om de temperatuur in de installatie op peil te houden door regelmatig koud water en warm water tot aan de tappunten te brengen. De temperaturen moeten regelmatig worden gecontroleerd, aangezien zij worden beschouwd als een indicator voor de juiste microbiologische waterkwaliteit (Foto 2).

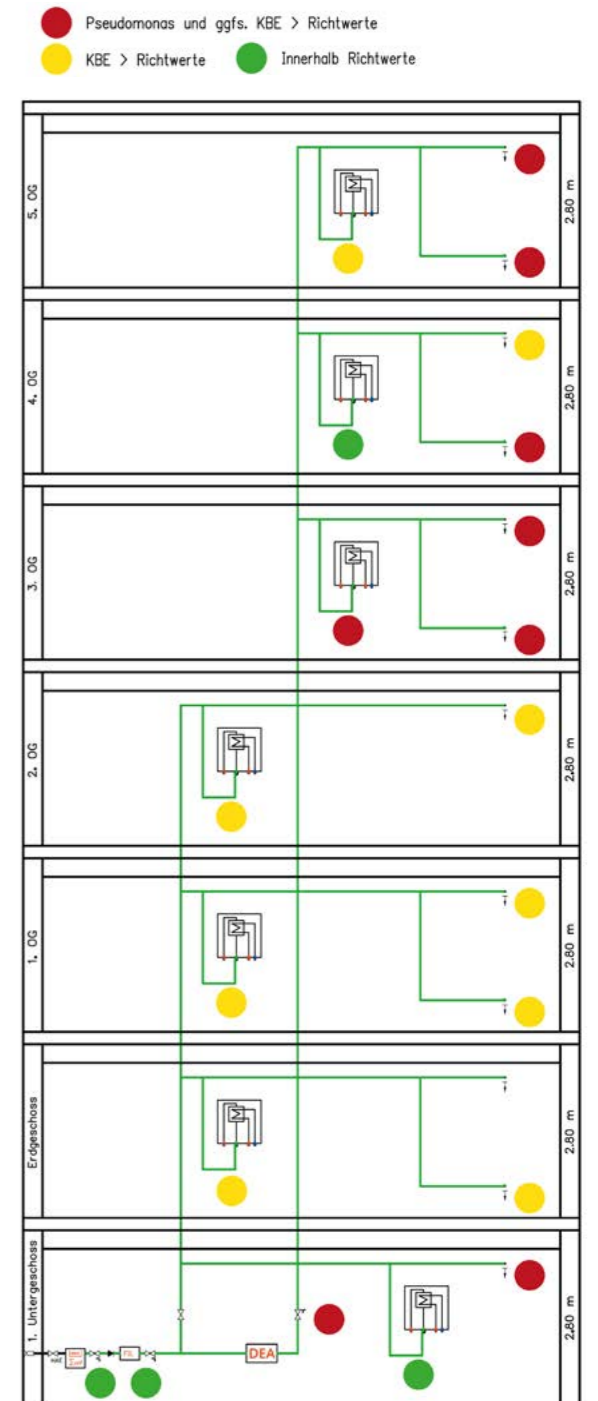
**Figuur 1:** Vereenvoudigd schema van het betreffende nieuwe ziekenhuisgebouw met microbiologische bevindingen. Positieve aanwijzingen voor *Pseudomonas aeruginosa* zijn gevonden bij de hydrofoor en bij de armaturen van de drie bovenverdiepingen welke door de hydrofoor werden gevoed.

In het hierboven genoemde nieuw ziekenhuisgebouw waren het vooral de systematische evaluatie van de bevindingen en hun indeling in het lijndiagram die de juiste aanwijzingen gaven over de oorzaak van de verontreiniging (Fig. 04: Bevindingen in het lijndiagram).

Bij vergelijking van de bevindingen op de etages met hydrofoorinstallatie (etage 3, 4 en 5) en zonder hydrofoorinstallatie (etage UG, EG, 1 en 2: Fig. 04), werd het volgende geconstateerd: *Pseudomonas aeruginosa* werd alleen aangetroffen op de etages die door de hydrofoorinstallatie werden gevoed. Op de verdiepingen daaronder was het koloniegetal wel verhoogd, maar werden geen pseudomonaden aangetroffen. Aangezien daar dezelfde armaturen zijn geïnstalleerd als op de verontreinigde etages, kan worden aangenomen dat de armaturen "de oorzaak" waren van de verontreiniging bovenstrooms. Deze verontreiniging moet derhalve worden gezocht in het gebied van de installatie bovenstrooms tot aan de hydrofoorinstallatie.

De hydrofoor bestond uit twee pompen die beurtelings schakelde. Ze werden bemonsterd en vertoonden sporadisch sporen van *Pseudomonas aeruginosa*. Met het verontreinigde hydrofoor werd de oorzaak en dus de belangrijkste aanpak voor de snelste en duurzaamste oplossing gevonden. In de DVGW-werkbladen W 556 en W 557 wordt ook duidelijk aangegeven dat herstellen alleen duurzaam is als alle oorzaken worden gevonden en weggenomen.

Nadat de oorzaak van de vervuiling was gevonden werd de hydrofoor en de gehele installatie aan het einde intensief gespoeld en in delen thermisch gedesinfecteerd. Bovendien werd de werking van de hydrofoor hygiënisch geoptimaliseerd. De twee pompen werden elk uur afwisselend aangezet om de vermenigvuldigingstijd voor de bacteriën aan elke kant van de pomp te minimaliseren. De verontreiniging in de armaturen bleek echter zeer hardnekkig te zijn en vereiste een laatste thermische desinfectie via de gedecentraliseerde "reinwaterkelders".
