In monumenten met een museale functie

Het 'verantwoorde' binnenklimaat

- door dr.ir. H. Schellen, dr. B. Ankersmit**,
ir. E. Neuhaus*** en ir. M. Martens**

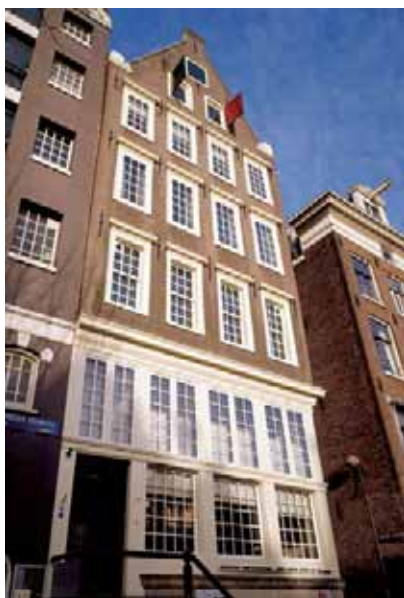
- FIGUUR 1 -

De gebruikers en bezoekers van het museum hebben steeds meer een probleem met het binnenklimaat: in de zomer is het vaak te warm, terwijl het in de winter voor collectiebehoud als te droog wordt ervaren. Het ICN heeft in samenwerking met de TU/e en het Getty Conservation Institute (GCI) te Los Angeles een uitgebreide analyse van het binnenklimaat gemaakt [3]

Museum Ons' Lieve Heer op Solder.

Door de bevochtiging in combinatie met lage oppervlaktemperatures van in het bijzonder het enkele glas treedt in de winter vaak condensatie op. De gevolgen van deze oppervlakrecondensatie voor de houten kozijnen zijn duidelijk zichtbaar (zie figuur 2). Het condenswater tast de kozijnen sterk aan. Vaak is condensatie op ramen een indicatie voor problemen elders in de gebouwschil. In dit gebouw moesten enkele balkkoppen worden vervangen door epoxy vormstukken als gevolg van rot.

Op koude buitenwanden kan de RV ook behoorlijk oplopen. Infraroodmetingen tonen muurcondities rond een schilderij van ongeveer 70 % RV (figuur 3). Achter het schilderij mag dan een nog hogere RV worden verwacht. Het risico op mechanische schade aan het schilderij is dan ook onacceptabel hoog.

De klimaatmetingen tonen aan dat ondanks de bevochtiging de RV in de winter tot onder de 40 % daalt en in de zomer regelmatig vochtigheden tot boven de 70 % voorkomen. De temperatuur kan in de kerk tijdens warme dagen oplopen tot 28 °C.

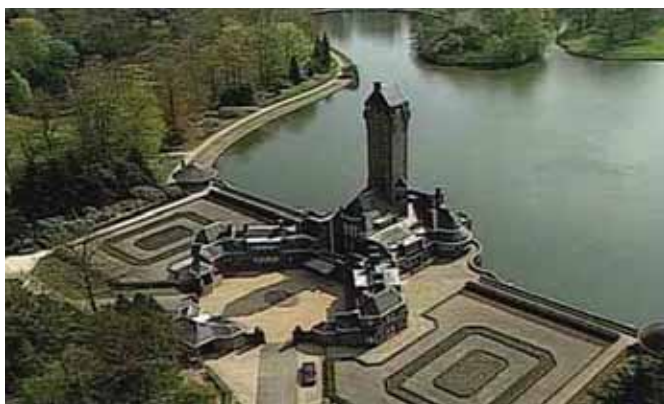
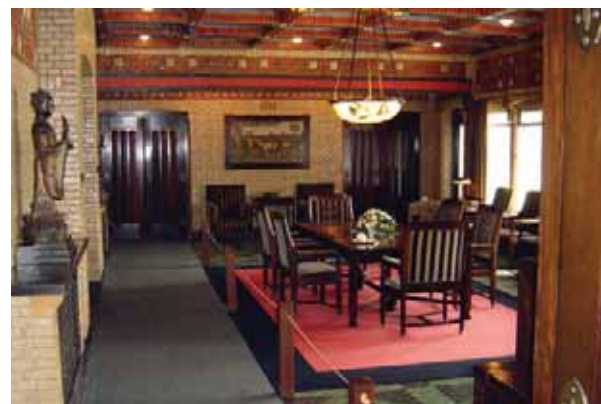
- FIGUUR 4 -

Het jachthuis St. Hubertus. Rechts is de eetkamer afgebeeld.

Nadat er zorg was voor schade aan interieur en collectie als gevolg van een ongunstig binnenklimaat, werd door de Rgd besloten in samenwerking met het ICN en de TU/e een klimaatonderzoek te starten. De temperatuur, relatieve luchtvochtigheid en verlichtingssterkte werden gedurende een jaar gemeten. Tevens zijn de bouwfysische aspecten van het gebouw en de verwarmingsinstallatie van het monument geïnventariseerd. Deze informatie werd gekoppeld aan bezoekersaantallen en activiteiten. Na analyse van de meetresultaten is een computersimulatie gemaakt van een aantal vertrekken. Zo kon er meer inzicht worden

De metingen tonen aan dat het gedurende het stookseizoen relatief droog is, veelvuldig komen relatieve vochtigheden van onder de 30 % voor. Buiten het stookseizoen treden er vaak hoge relatieve vochtigheden op, tegen de 70 %. Tevens zijn de dagschommelingen in RV hoog. Dit geldt voor vrijwel alle vertrekken waarin is gemeten (zie figuur 5).

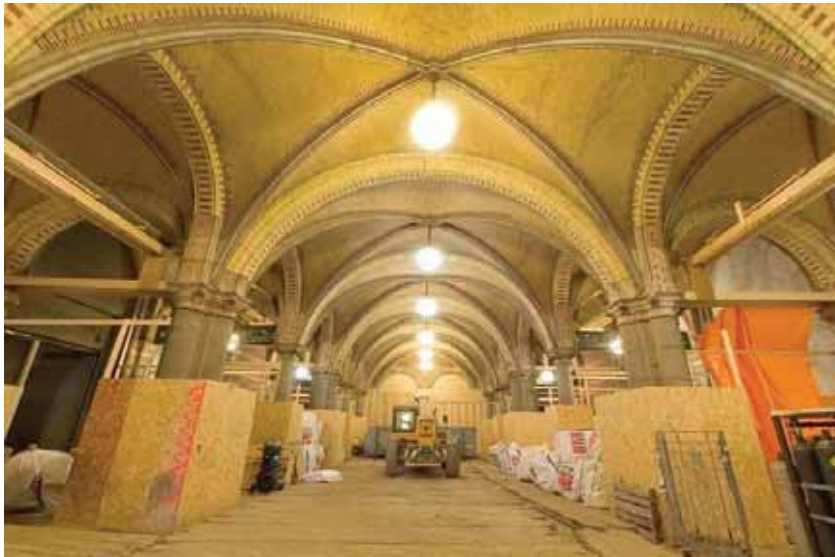
- FIGUUR 6 -

Het Rijksmuseum Amsterdam wordt momenteel grondig verbouwd.

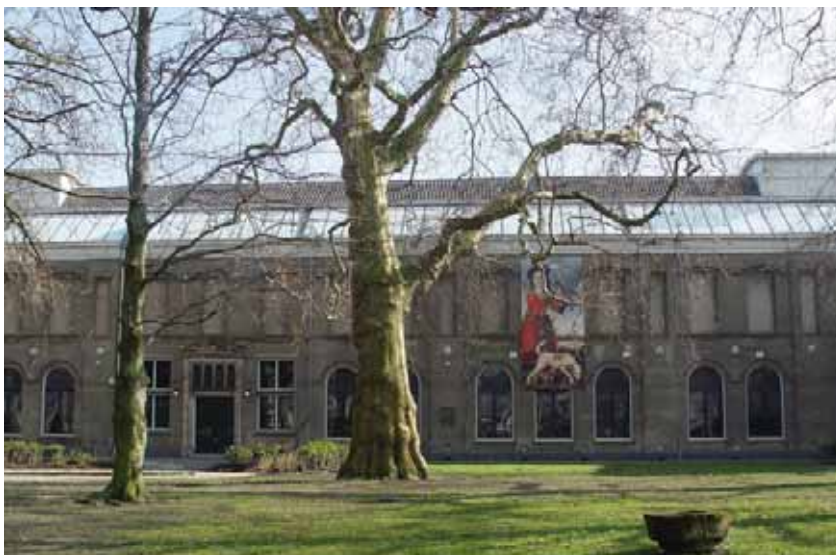
- FIGUUR 7 -

De keuze voor binnenisolatie van de wanden van het Rijksmuseum heeft veel onderzoek gekost. De voor het Dordrechts Museum door een bouwfysisch adviseur voorgestelde isolatie van de buitenwanden in combinatie met een dampremming leidt mogelijk tot vergelijkbare problemen. Verder zijn de wanden van het Dordrechts Museum minder dik dan die van het Rijksmuseum en is de situatie daardoor nog meer kritisch. Een degelijke

Het Dordrechts Museum.

berekening van de mogelijke warmte- en vochteffecten is absoluut noodzakelijk.

Een extern onderzoek naar mogelijke vorstschade aan het metselwerk stelt maar ten dele gerust: de morteldelen zijn tijdens de testen van de stenen gevoren.
