Vruchtbare samenwerking binnen zorg- en onderwijsgebouw

In Gouda is in mei van dit jaar een bijzonder zorg- en onderwijsgebouw in gebruik genomen. In een gerenoveerd schoolgebouw uit 1972 huist De Startbaan, school voor speciaal onderwijs, dat kan beschikken over 24 leslokalen, waarvan diverse praktijklokalen. Op de plek waar voorheen de aula stond, is een deel nieuwbouw gerealiseerd voor kinderdagcentrum Bloemendaal, met tien groepsruimtes voor groeps- en individuele begeleiding en behandeling van kinderen met een verstandelijke en/of meervoudige beperking. Verder heeft speel-o-theek Spele-spel een plek in het nieuwe onderkomen. De functies van kinderdagcentrum, onderwijs en spelen zijn nadrukkelijk met elkaar verbonden in het gebouw. Door de uiteenlopende eisen voor zorg en onderwijs waren er voor beide gebouwdelen geëigende bouwkundige en installatietechnische oplossingen.

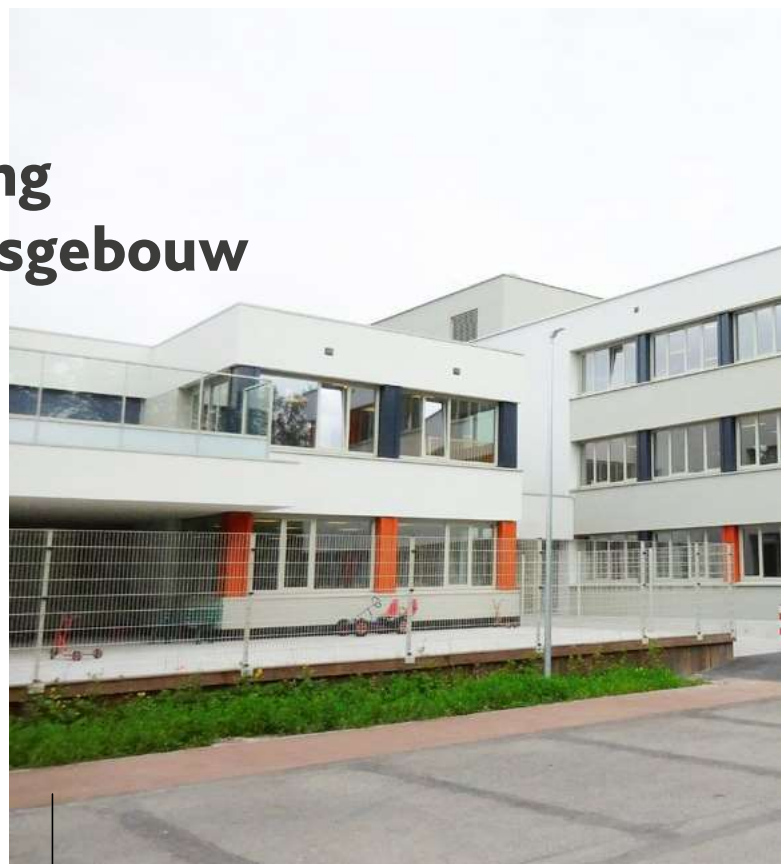
Foto 1: Twee-in-één zorg- en onderwijsgebouw.

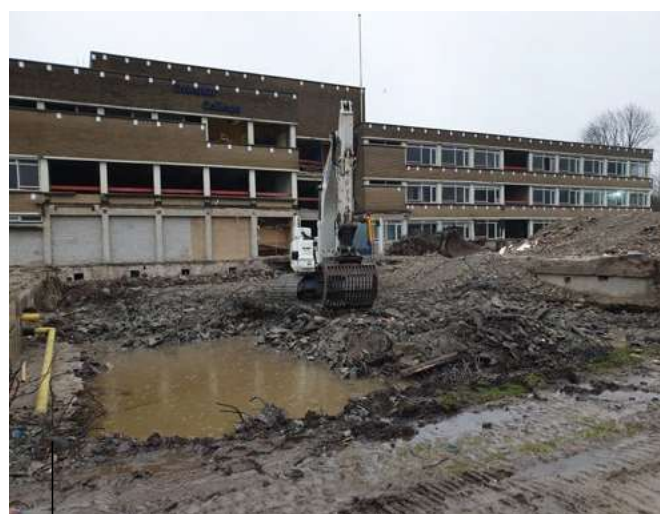
Foto 2: Het hogere bouwdeel is gerenoveerd, de aula heeft plaatsgemaakt voor nieuwbouw.

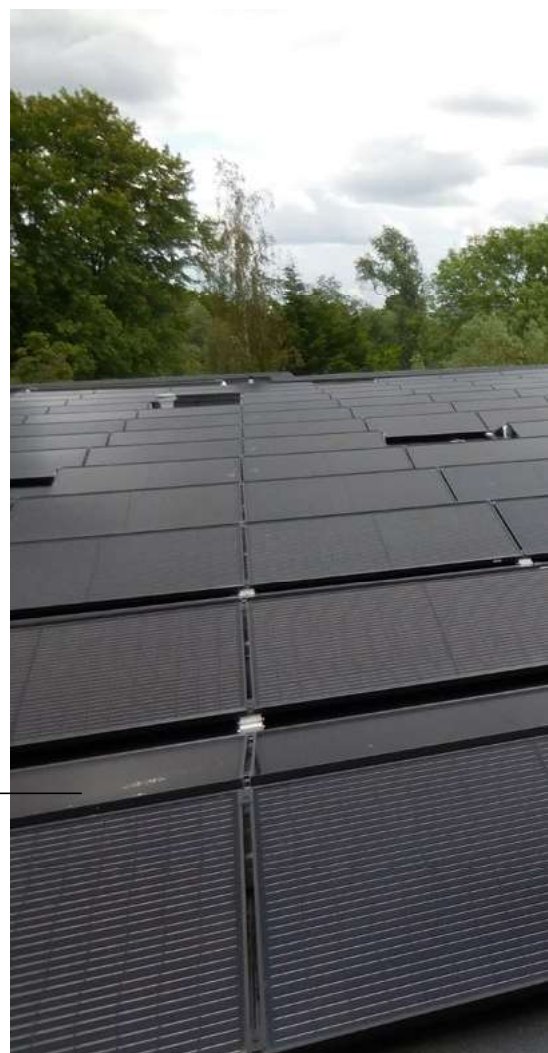
Foto 4:

Op het dak van het renovatiedeel zijn 256 zonnepanelen geïnstalleerd.

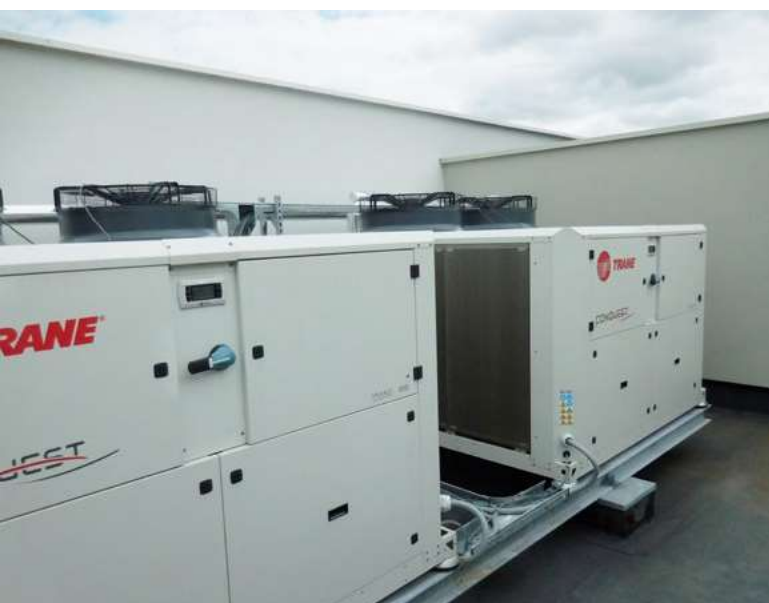
Foto 5: De warmtepompen staan uit het zicht van omwonenden.

Paul ten Dijke van PTD Management en Advies is verantwoordelijk voor de installatietechnische begeleiding en adviezen namens Gemiva: "Je praat in wezen over twee aparte gebouwen binnen één complex. Voor een deel gebruiken die gebouwen dezelfde installaties, zoals de warmtepompen voor de vloerverwarming en koeling en de opbrengst van de zonnepanelen, voor een deel zijn dat eigen voorzieningen zoals de extra koeling in de luchtbehandeling, branddetectie en vluchtroutes en -signalering. Want waar in het kinderdagcentrum bijvoorbeeld ook specifieke zorgfaciliteiten zijn, waarvoor zware eisen gelden, is dat bij de school net iets minder. We hebben telkens afwegingen gemaakt wat de meest doelmatige oplossingen voor beide gebouwdelen zijn. Je zit immers met een budget dat z'n grenzen kent. En als de bouwplannen dan ook nog eens tijd vergen en vleermuizen de bouw een jaar vertragen, lopen de kosten snel op. We hebben daarom in bouwteamverband de uitvoering steeds praktisch bekeken en soms moeten terugschakelen. Zo is een therapeutisch zwembad in de plannen gesneuveld. Datzelfde geldt voor de decentrale luchtbehandeling. We wilden de klaslokalen aanvankelijk met ClimaRad installaties individueel ventileren en verwarmen, maar dat werd erg kostbaar. Er is nu gekozen voor centrale luchtbehandeling in combinatie met vloerverwarming en -koeling."

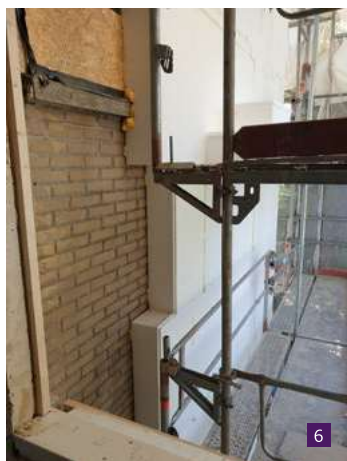
6

Foto 6: Een dik pakket isolatie is op de gevel verlijmd om de schil thermisch te isoleren.

De bouwkundige ingrepen aan het te renoveren gebouwdeel betroffen in eerste instantie de isolatie van de gebouwschil en het vervangen van de kozijnen door nieuwe aluminium kozijnen met HR++ glas. Op de bestaande betongevel is een dik pakket isolatiemateriaal gelijmd, voorzien van een afwerklaag. Het dak heeft een geïsoleerd pakket gekregen, met extra brandwerkende dakbedekking. In de kruipruimte zijn PS-korrels gespoten om ook de begane grondvloer te isoleren. Ten Dijke: "In de betonvloeren is vloerverwarming/koeling aangebracht. Die verwarming zou voldoende moeten zijn, maar voor de zekerheid is een cv-ketel geïnstalleerd voor piekmomenten in de warmtevraag. We hadden in het bestaande gebouw de beschikking over een technische ruimte. De nieuwe luchtbehandelingsinstallatie voor het bestaande gebouw is door een gecreëerde opening in het dak naar binnen gehesen, waarna het dak weer is hersteld. De warmtepompen staan op het dak achter een afscherming, uit het zicht van de omwonenden. De luchtbehandelingsinstallatie voor de nieuwbouw is op het dak geplaatst. Er is gekozen voor een positie in het midden van het dak met een lage uitvoeringsvariant om ook deze zo veel mogelijk uit het zicht te houden. Op het dak van het renovatiedeel zijn 256 zonnepanelen geplaatst. Op het dak van de nieuwbouw liggen nog geen zonnepanelen; er wordt nog onderzocht of deze stap doelmatig is."
